新型コロナウイルス感染症の治療を行う場合の換気設備について

室内環境が新型コロナウイルスのクラスター感染に与える影響に関する調査 病院におけるクラスター感染発生時の室内環境の概要

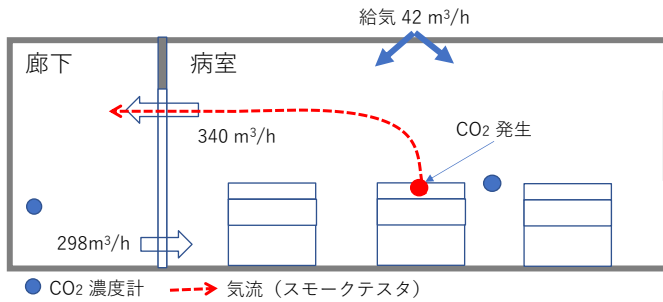
図1 対象Aの一般病棟病室の換気性状

Aの各病室の換気回数は0.0～1.1（平均0.5）回/hと少なく夜間7時間停止している。図1に示すように、出入口開放時には病室の暖房による廊下との温度差により出入口上部から廊下に流出したと考えられる。

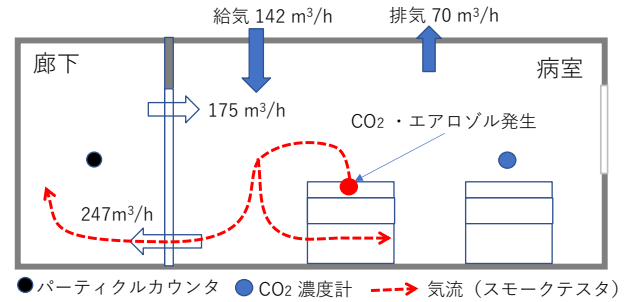
図2 対象Bの一般病棟病室の換気性状

Bの各病室の給気量は設計値に近いが、排気量が少なかった。図2に示すように、出入口は常時開放され、給気の下流気流に沿ってエアロゾルが廊下に流出した。定期的に給気が停止し廊下から各室に流入したと考えられる。
