新型コロナウイルス感染症の治療を行う場合の換気設備について

### 新型コロナウイルス感染症の治療を行う場合の換気設備について

# 室内環境が新型コロナウイルスのクラスター感染に与える影響に関する調査 病院におけるクラスター感染発生時の室内環境の概要

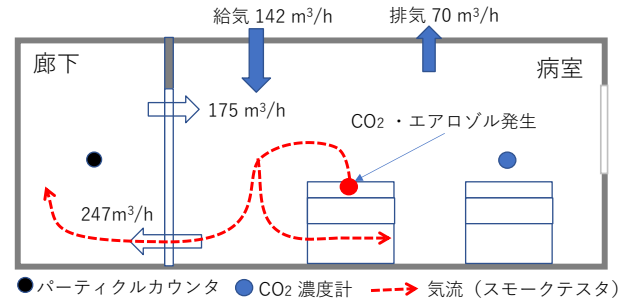
図2 対象Bの一般病棟病室の換気性状

Bの各病室の給気量は設計値に近いが、排気量が少なかった。図2に示すように、出入口は常時開放され、給気の下向き気流に沿ってエアロゾルが廊下に流出した。定期的に給気が停止し廊下から各室に流入したと考えられる。

今後の新型コロナウイルス感染者への治療に際しては、空調換気設備の点検、必要な維持管理及び補修・改善の実施、出入口の開閉などのエアロゾル感染対策が必要であると考えられる。
