活断層上の市有施設現地確認結果報告書

日 時 1日目…平成28年6月10日（金）午前9時～午後0時30分
2日目…平成28年7月5日（火）午後1時～午後3時
講 師 山形大学地域教育文化学部 教授 八木 浩司 氏

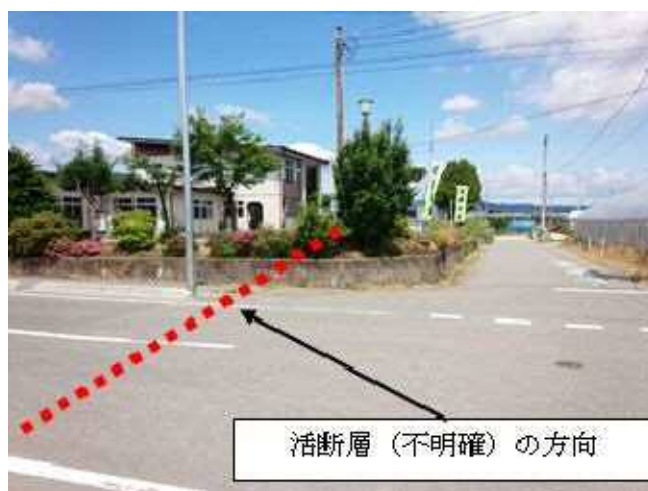
1 西山形コミュニティセンター

- ・駐車場の真下辺りを南北方向に通っている。「明瞭な崖は存在しないが付近の地下には活断層が存在している」地帯である。

- ・地盤が明確にズレることはないと思われる。
- ・多少の傾きや、地表に地割れが生じるといった現象ではないかと思われる。地盤の状況によって段差のでき方は異なってくる。

- ・危険性は明確ではないが、敷地の真下に活断層があるため、速やかに敷地から離れた方がよい。

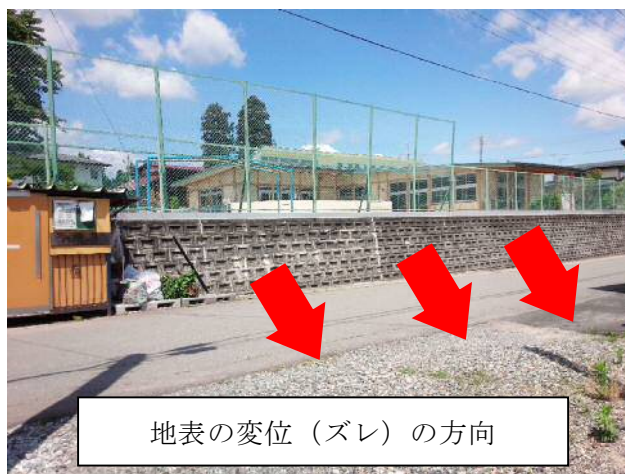
2 西部児童館

- ・川による扇状地により形成された土地の上にある。
- ・地震が発生すると、崖の低いほう（東側）に向かって児童館の部分が乗り上げていくような動きになる。
- ・実際確認できる段差は2.5 m～3 m。

- ・建物が主たる断層から枝分かれした2本の活断層に挟まれている。

- ・敷地東側の『下盤』に向かって、児童館がある『上盤』が乗り上げるような動きになると思われる。

- ・敷地東側の擁壁が崩れることが考えられ、敷地東側への避難は避けるべきである。

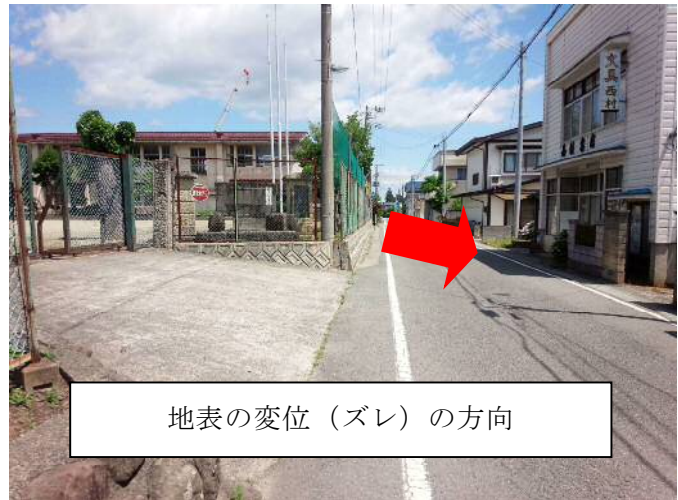
3 西山形小学校

- ・表には現れていないが、地下に活断層が点在する部分に建っている。

- ・敷地の大部分が活撓曲（かつとうきょく…地層のたわみ）の上であり、地表のズレにより建物に大きな被害を及ぼす可能性がある。
- ・建物、敷地（上盤）が敷地東側（下盤）に乗り上げるような動きがあると思われる。

- ・校舎北側の川など地盤のへりの部分に気をつける必要がある。
- ・グラウンドに避難する場合、グラウンド西端（遊具付近）は、その西の斜面が崩れる恐れがあるため避けるべきである。
- ・対策としては斜面に落石防止ネットを張るなどの斜面崩落対策が考えられる。
- ・グラウンドに避難する場合、(昭和54年校舎前)花壇の辺りであれば大丈夫だと思われる。

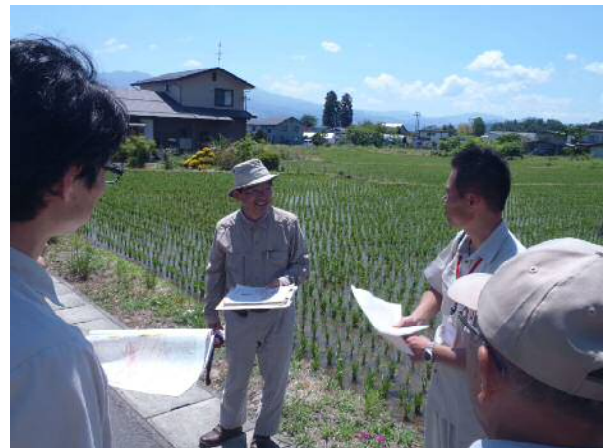
4 西山形コミュニティセンター移転予定地

- ・両脇に断層が存在する。
- ・移転予定地の特徴としては、水が集まって来やすく、低いところに泥がたまっているので、地盤が柔らかいと思われる。

- ・防災拠点にもなる施設であるから、他に場所があるのであれば避けたほうがよい。しかし、地域の事情・時間的な問題もあるので、この地で予想される震度6強～7の耐震構造ができるのであればよいかもしれない。
- ・場所の提案として、地盤の上側（西側）よりも下側（東側）のほうが揺れは小さいため、もっと国道458号線寄りの下側（東側）がよいのではないかと。
- ・ボーリング調査で地盤を確かめたうえで、支持層の確認など綿密な地震対策の検討が必要。

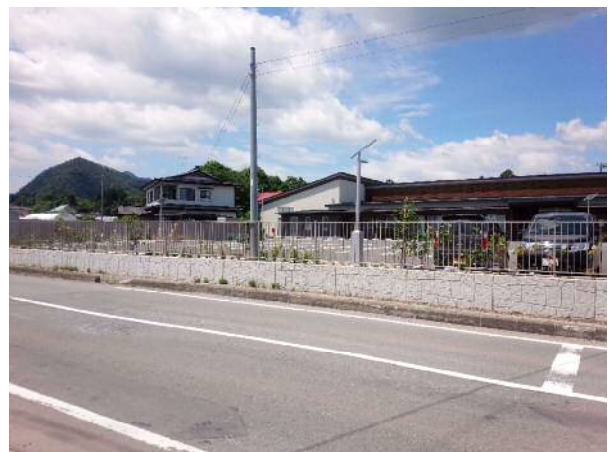
1 村木沢コミュニティセンター

- ・建物北側、長岡山から北西側に南北に活断層が通っている。

- ・駐車場に小さな地割れや傾きが生じる可能性がある。
- ・コミセン北西側に小さな崖があり、地割れが連続する可能性があるものの、あまり大きなズレにはならないと思われる。

- ・地割れや傾きのため多少の歩きにくさや車の使用に支障が生じるかもしれない。

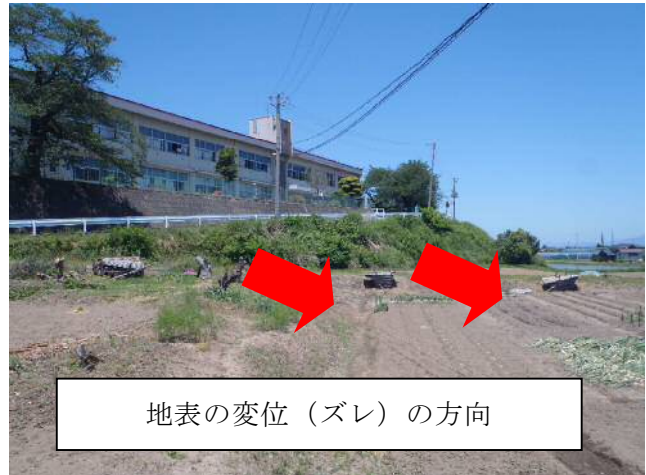
2 村木沢小学校

- ・断層の影響により小学校周辺が持ち上がって丘のようになっている。

- ・両側が活断層に囲まれているため、地表のズレにより建物に大きな被害を及ぼす可能性がある。
- ・地震が発生した場合、断層が地表に現れてくる場所として考えられるのは東側の崖で、ひびが入ったり崩れたりする。
- ・西側の崖は大きいように見えるが、川が削った地形でもあるため東側ほどのリスクはない。学校周りの斜面の安全対策が必要である。

- ・敷地の縁に多くの地割れが生じると思われるため、グラウンドの中央部への避難が望ましい。
- ・直下型地震は余震が多い。体育館を避難所とした場合、足元で雷が鳴るような揺れと音がずっと続く状態となるため、精神的にも休まらないと思われる。
