山形市大型カルバート長寿命化修繕計画

山形駅南アンダー

白山アンダー

令和5年 3月 改訂

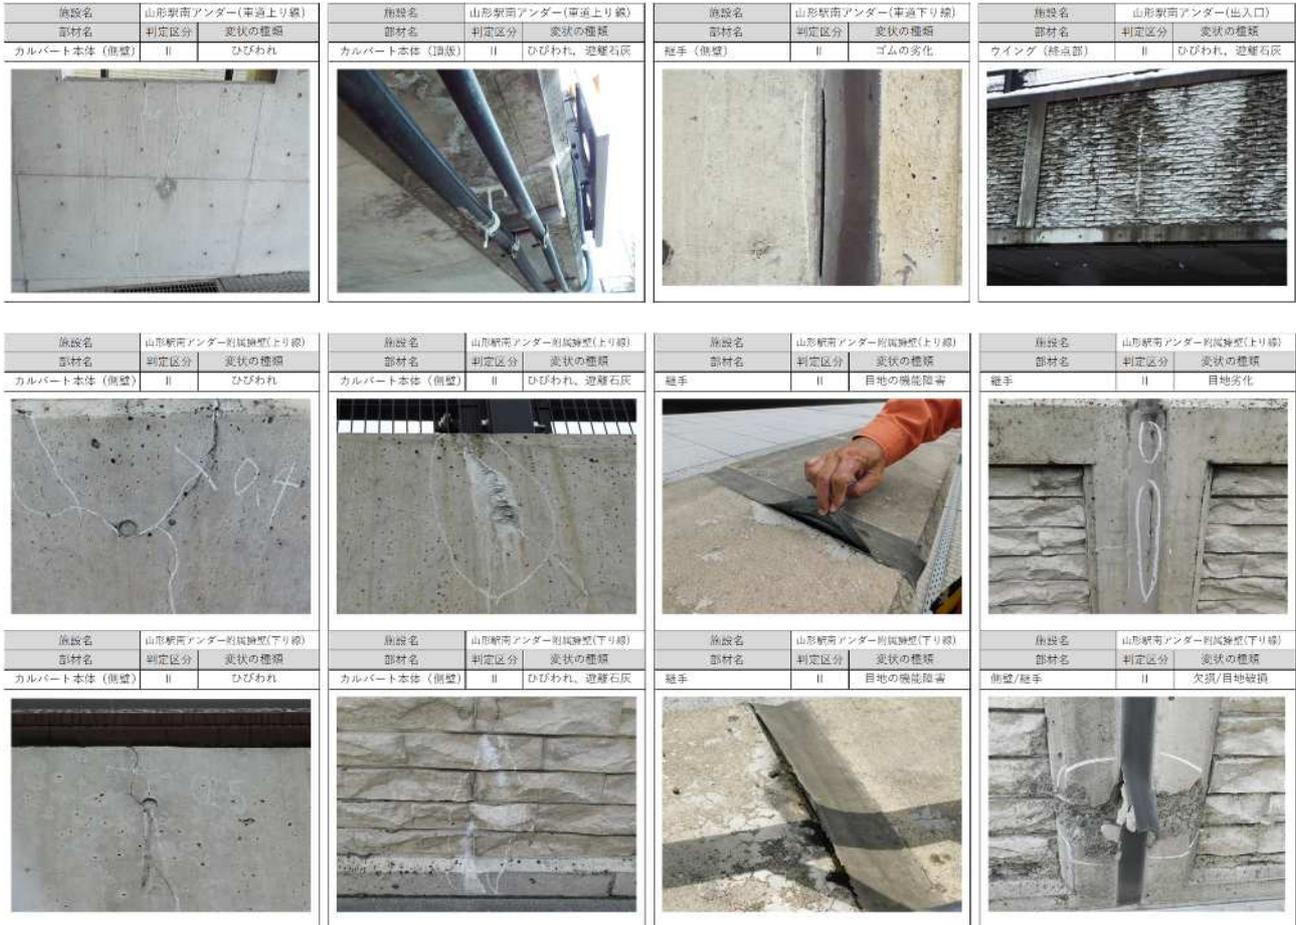
(3) 山形駅南アンダーおよび附属擁壁

大型カルバート、附属擁壁ともにひびわれや遊離石灰（コンクリートの成分が水と反応して析出したもの）が確認されました。また、附属擁壁については目地部における破損、目地材の劣化が確認されました。

早急に対応すべき損傷はないものと考えられますが、予防保全の観点から順次補修を実施する必要があります。
