本丸一文字門発掘調査

二ノ丸東大手門の復原につづき、本丸を復原整備することにし、平成3年(1991)には本丸内堀の地中レーダー探査を実施し、平成8年からは本丸一文字門石垣、大手橋及び本丸堀の発掘調査を行っています。

史跡 山形城跡 本丸一文字門石垣復原

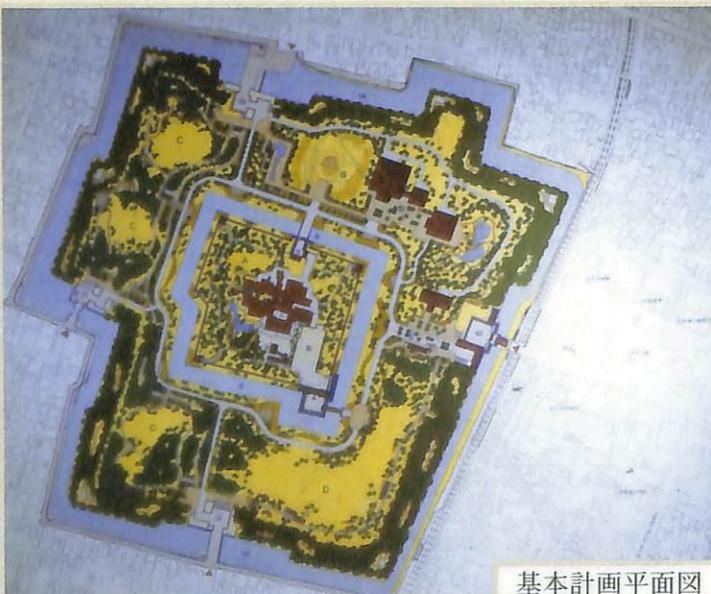
調査区概要図

(想定されている本丸堀の位置と発掘調査箇所を示しています。)

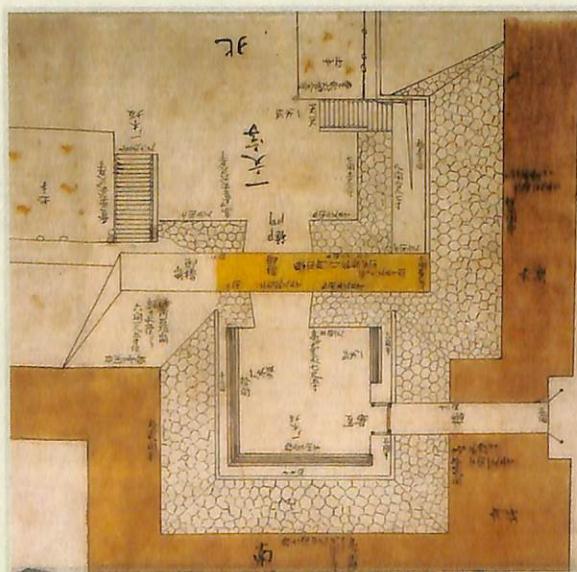
「山形城本丸一文字門平面図」
(秋元氏時代1767~1845) 山形市柏川家所蔵

本丸一文字門の石垣は、秋元氏時代 (1767~1845) の山形城本丸一文字門平面図を参考にして復原を行いました。残存石垣については、石面をよく清掃した後、石面に番号を付け、写真測量を行い、石垣姿図を作成しました。石垣の撤去は、前面に足場を組立てた後、石垣一段毎に背面土砂の掘削、裏込栗石の撤去、石垣の撤去を繰り返して行いました。石垣の復原は、石垣姿図を参考に元の位置に据付けました。割れや風化の著しい石垣は、替りに新しい石を加工して使用しました。

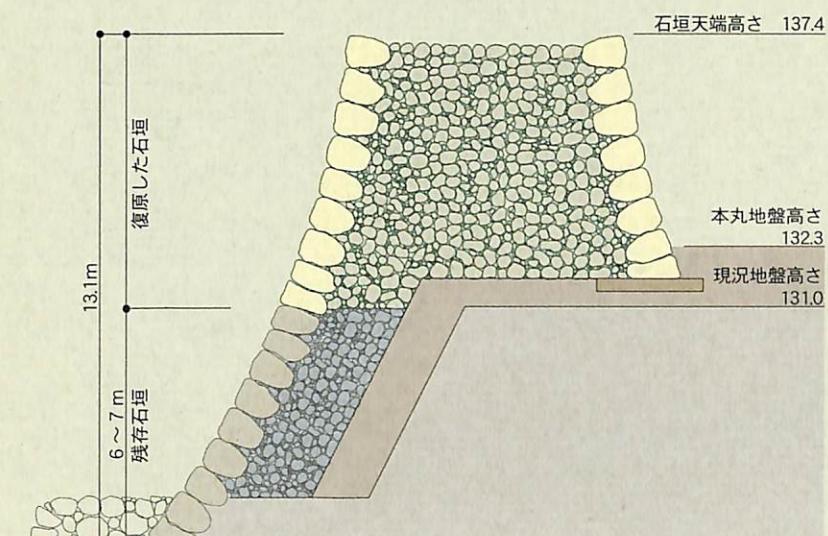
石垣断面図

1. 石の加工 打込接(うちこみはぎ)
2. 石の積み方 乱積及び布積、角部については算木積
3. 石積面積・重量 約2,500m²・5,000t (一石約800kg、隅石は一石約1,200kg)
4. 石の種類 蔵王山系の安山岩、購入石は月山の安山岩を使用
