3 出土遺物の成果

史跡山形城跡(2024) 本丸北堀土塁跡発掘調査 二ノ丸旧市営球場跡地発掘調査 現地説明会資料

令和6年12月7日（土） 山形市 文化スポーツ部 文化創造都市課

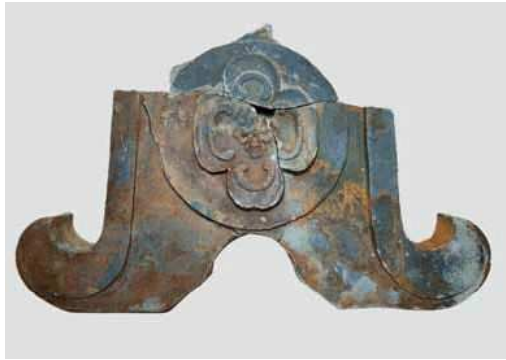
写真は堀田氏時代（1700～1746）の家紋鬼瓦です。二ノ丸土塁の隅櫓からも同様の黒瓦の鬼瓦が出土しており、同時期に葺き替えたものが、後の時代に廃棄されたものと考えられます。

堀田氏時代家紋黒鬼瓦（最大幅61.5cm）

本丸北堀跡は令和元年の土橋跡検出に始まり、継続調査を実施してきました。令和6年度はこれまで検出してきた瓦捨て場の取り上げ確認作業と、最上氏時代の土塁中段石積遺構の出隅部分の確認調査を行いました。瓦は極めて大量に廃棄した痕跡ですが、黒い瓦と赤い瓦が4：1の比率で出土しました。黒鬼瓦では堀田氏時代（江戸中期）の家紋鬼瓦が出土しており、江戸後期の秋元氏時代以前には廃棄されたものと考えられます。

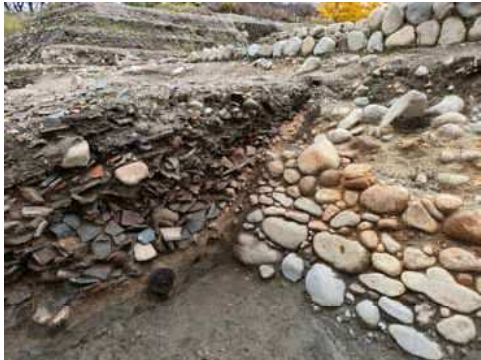
瓦捨て場の断面と護岸石垣検出状況（北西から）

令和5年度の発掘調査で本丸北土塁には土塁下段石積遺構と護岸石垣が平行して築かれていることがわかりました。令和6年度は両者をより広い範囲で検出するとともに、構造を確認するために一部背面調査を行いました。土塁下段石積遺構は、幅60cm以上の裏込めを伴い堅固なつくりでした。護岸石垣は一部に前後2段となる部分がありますが、ほぼ1段で高さ最大約1mありました。護岸石垣が砂で覆われたのちに土塁下段石積遺構が築かれています。土塁下段石積遺構は明確な時期がわかりませんが、江戸時代後半の補修石積みだった可能性が高いと思われます。

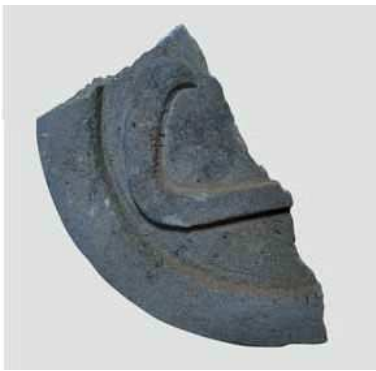
令和6年度の調査区からは瓦が集中的に出土する地点が複数確認されました。上層には赤瓦が含まれる地点もあるため、江戸時代後期の廃棄痕跡と考えています。下層からは「山紋」軒丸瓦（破片）が1点出土しています。最上氏時代の瓦で金箔を貼らないタイプのものですが、本丸御殿跡からも数点出土しています。

最上氏時代「山紋」軒丸瓦（金箔なし）

令和6年度の発掘調査は旧市営球場の西側敷地に東西トレンチを設定しておこないました。球場時代の盛土や解体工事後などの整地層を除去したのち、遺構の有無や地層の時期を検討しました。層位は二つに大別され、赤瓦など江戸後期の瓦を含む上層と、「山紋」軒丸瓦を含む最上氏時代の遺構・遺物を含んだ下層があります。上層面に遺構はなく本来の地表面はカクランで失われていました。

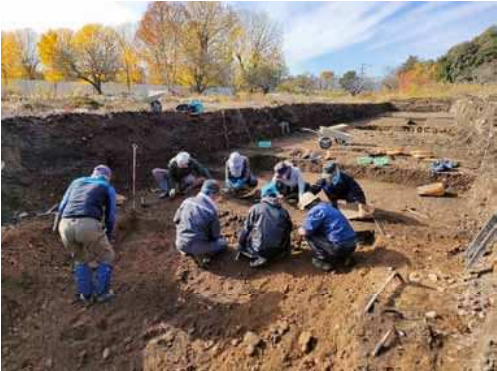
二ノ丸調査区トレンチ精査状況（東から）
