3 本丸西堀二ノ丸側土羽法面の調査

調査要項

遺跡名	国指定史跡 山形城跡
所在地	山形市霞城町(霞城公園)
遺跡番号	1番(山形県遺跡地図)
調査期間	平成27年4月15日～11月30日(予定)
調査面積	本丸西堀・西土塁跡 約1,700㎡
調査原因	史跡山形城跡整備事業(文化庁補助事業)
遺跡種別	城郭(近世城郭)
時代	近世・近現代
遺構	堀跡・土橋跡・溝跡・土坑・井戸跡など
遺物	陶磁器碗皿類・瓦類・木製品など
調査事業の主体	山形市公園緑地課
調査実施の機関	山形市教育委員会
調査担当	山形市教育委員会 社会教育青少年課

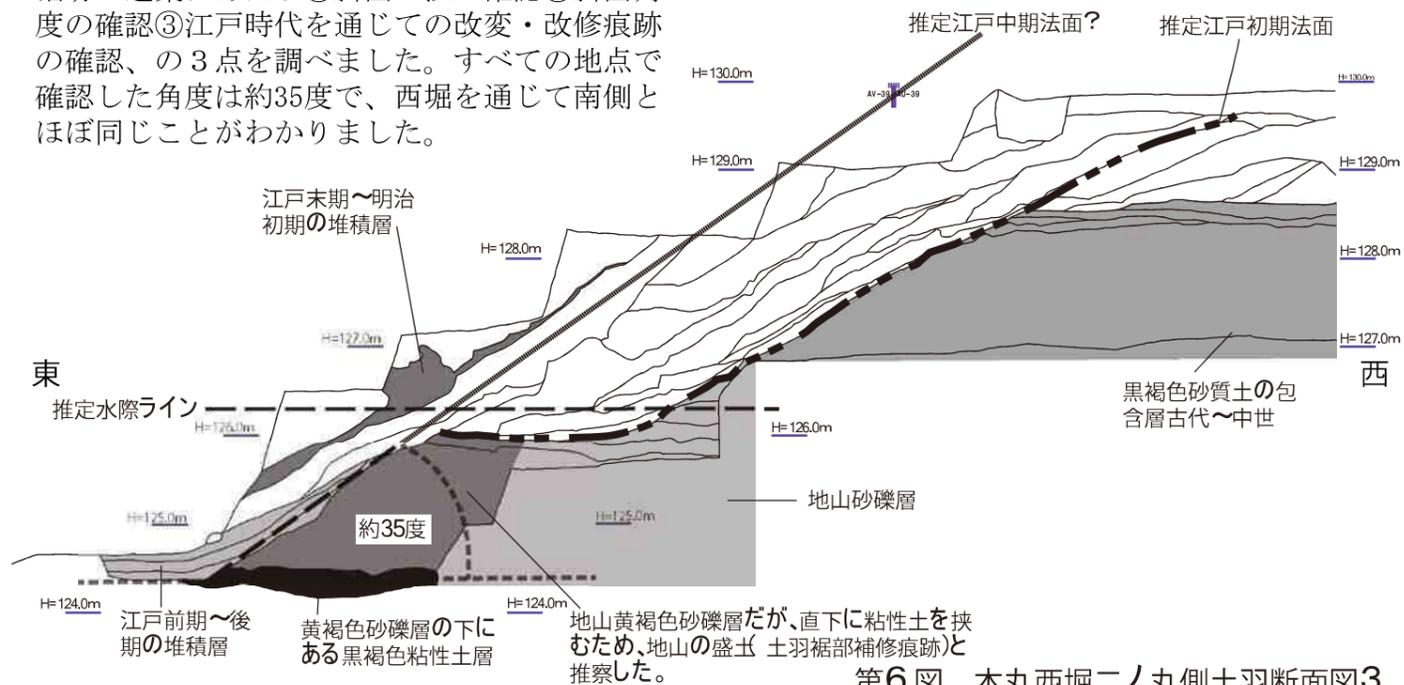
第6図 本丸西堀二ノ丸側土羽断面図3

堀跡の調査は、断面確認調査を行いました。堀跡の造築にあたり①斜面工法の確認②斜面角度の確認③江戸時代を通じての改変・改修痕跡の確認、の3点を調べました。すべての地点で確認した角度は約35度で、西堀を通じて南側とほぼ同じことがわかりました。

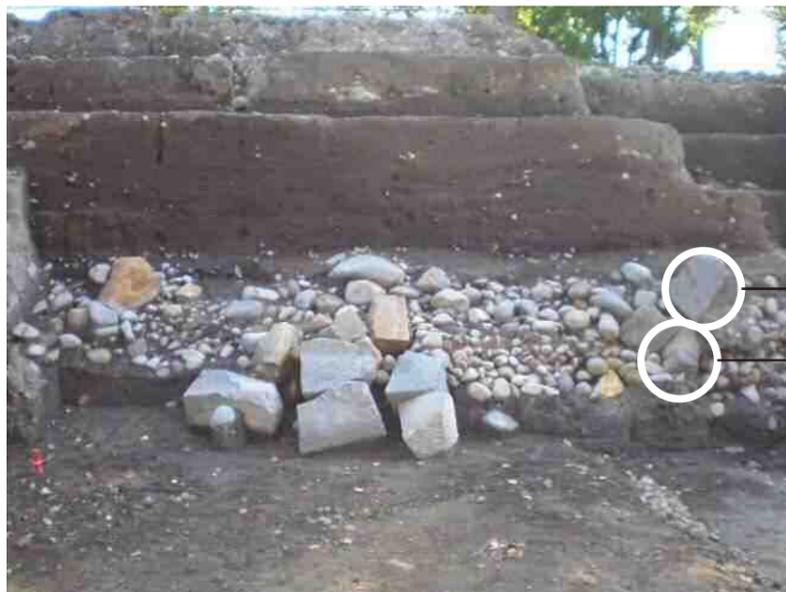
第7図 AW-38グリッド崩落石垣全景

この石垣は、加工の状況から檜台石垣の石材で大給松平時代の絵図(第2図)に描かれる檜跡由来と考えられます。しかし秋元氏時代の絵図に記載はなく寸法等も不明ですが、石垣の加工状況を今後調査して年代を推定してまいります。

成果：本丸西堀跡の出土遺物は瓦が主体となるが、出土量は少なく、特に埋門あるいは土橋周辺からまった瓦の出土が見られず、瓦葺き建物の存在を確認できていません。今後の調査の進展に期待します。但し、図示（第4図）の崩落石垣地点から『黒鯨瓦尾部』が出土したことから、絵図にある檜台石垣の可能性が高くなったといえるでしょう。

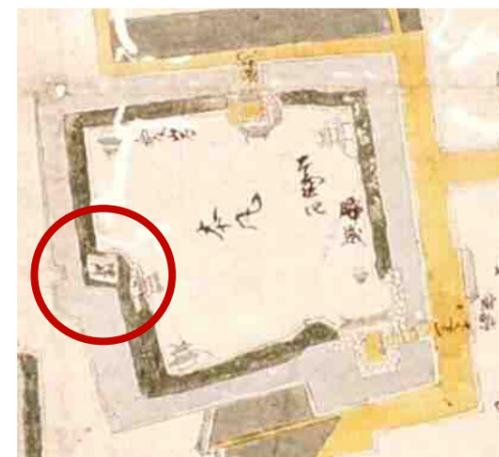
第2図 大給松平氏時代絵図(愛知県西尾市蔵)

平成27年度は、本丸西堀跡調査区にて「埋門」地点の調査を行いました。埋門は、江戸時代後半の山形城絵図に描かれることが多い門跡で、「本丸一文字門・本丸北不問門」に次ぐ本丸第3の門跡です。絵図には本丸西土塁の屈曲部に埋門平場が描かれ、堀を渡った二ノ丸側には通路にあたる突端がうかがえます。

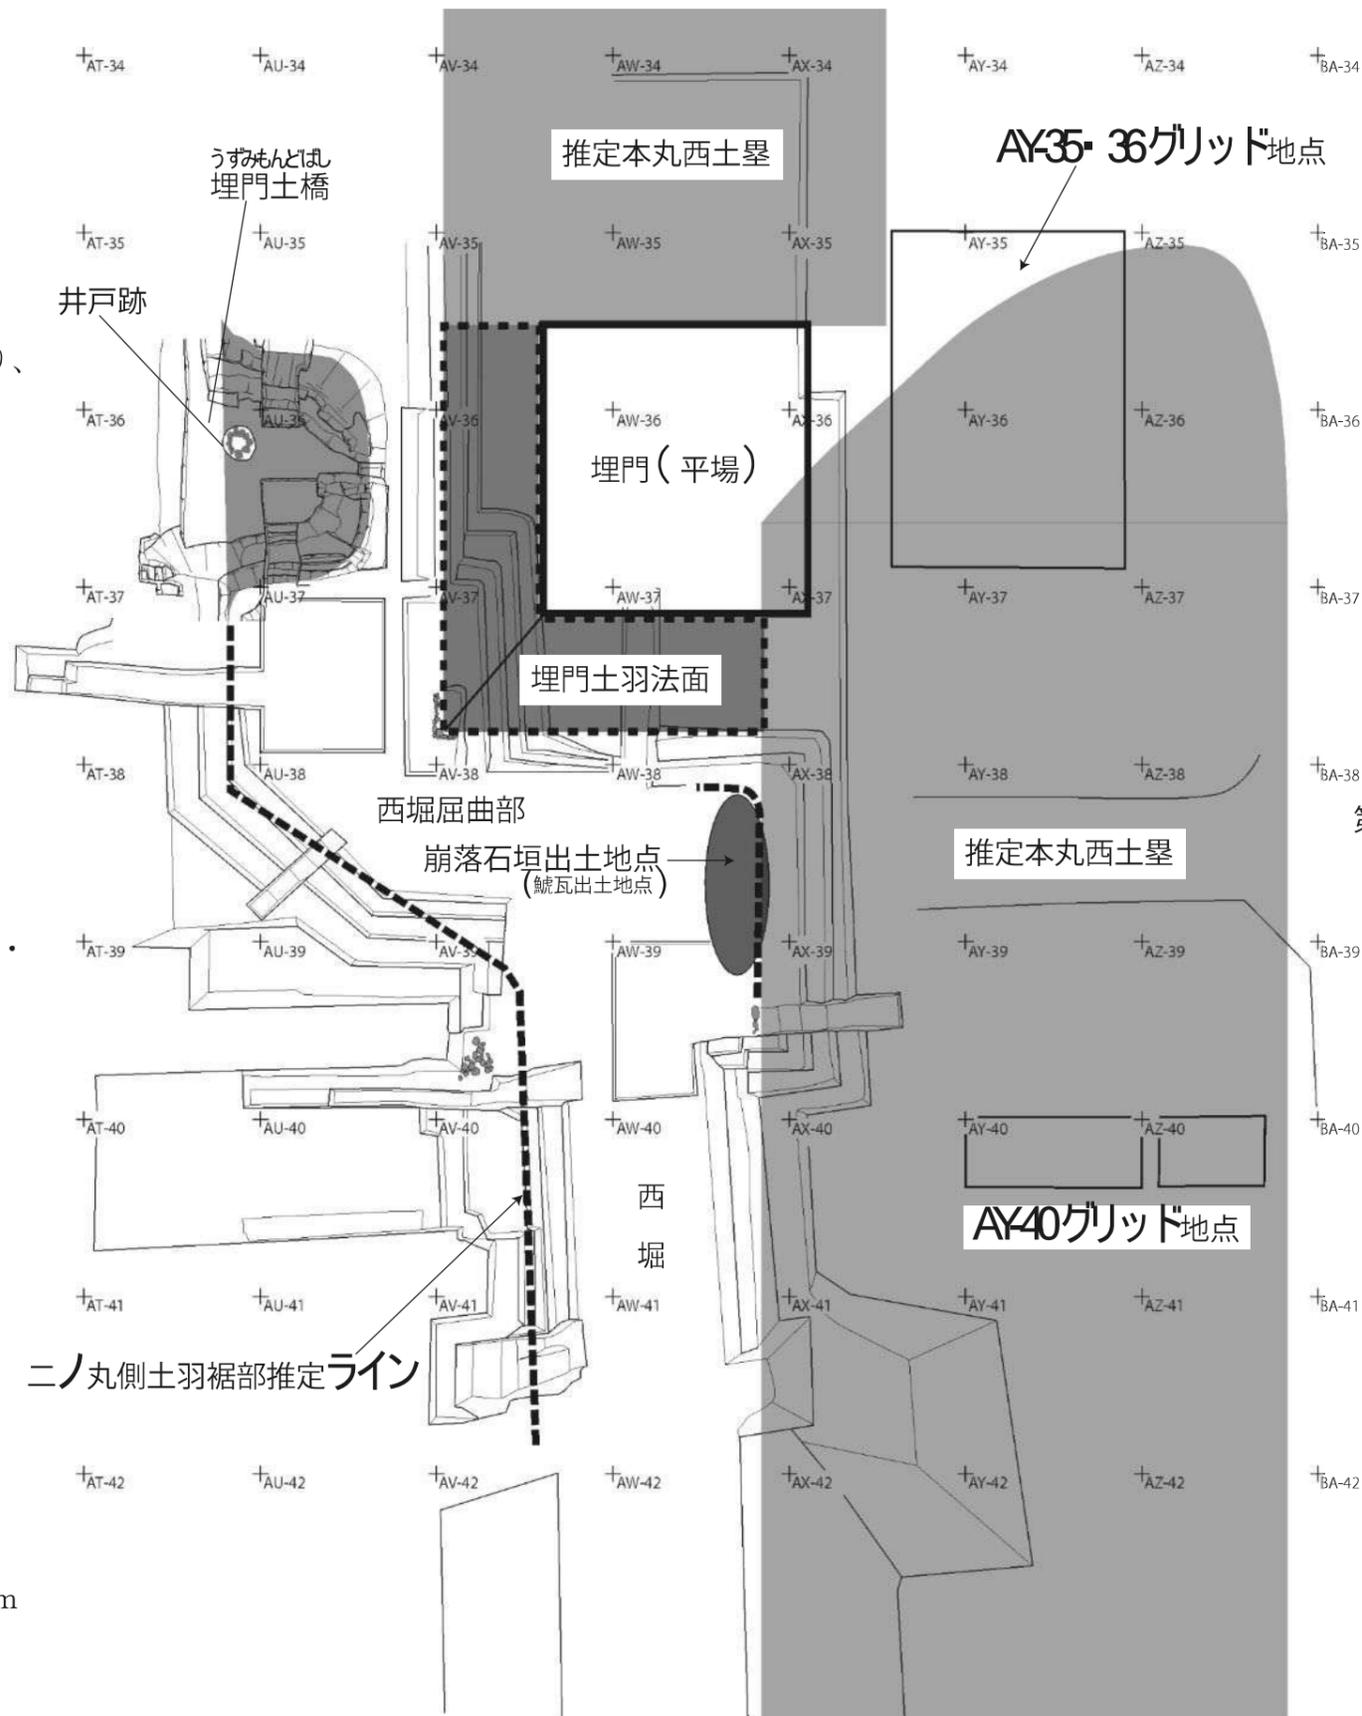
第4図 本丸西堀跡・西土塁跡 発掘調査地点平面図

2 本丸西堀跡・西土塁跡調査区の遺構の概要

①本丸西土塁跡の調査概要

(1) AY-40グリッド地点

目的：現況地表面下の堆積土において推定西土塁の痕跡の有無を確かめることと、より古い時代の山形城に関する遺構を把握することを目的としました。

成果：推定西土塁の堆積層は、かく乱により認められませんでした。その直下には大規模な溝跡がみつき、南北方向に延びていました。斜め堆積の地層があり、砂や土を交互に敷き詰める「版築」の技法により斜面を堅固に造ったものと推定されます。

(2) AY-35・36グリッド地点

目的：現況地表面下の堆積土において推定西土塁の痕跡の有無及び埋門跡（通路等）に関する遺構を確かめることと、より古い時代の山形城に関する遺構を把握することを目的としました。

成果：土塁の痕跡・埋門関連遺構は削平・かく乱により認められませんでした。その直下には南北方向に延びる盛土跡と溝跡がみつかりました。盛土はのちに埋め立てられてますが、その埋土から瀬戸美濃天目碗・皿等が出土しており、戦国から江戸初期の盛土と推定されます。

②本丸西堀跡の調査概要

(1) 埋門土橋地点

成果：現位置は明治期測量図（第5図参照）と概ね合致しました。また、遺存状態は良く堀底より約3.5mまでは削平を免れ残っており、裾部は護岸などの遺構はなく、地山切土の砂礫層が支持層でした。

土橋上面には井戸跡等が検出されましたが、土橋に伴うものではなく、前時代（最上氏？）と推測しました。

(2) その他堀底等に関する地点

成果：堀底は今まで同様、平坦な「平底」でした。また、埋門の屈曲部の周囲で堀底が西に向かって低くなっており、埋門土橋南側あたりで約30cm低くなっていました。堀跡の土塁対岸は「二ノ丸側土羽」と呼んでいます。土塁裾部も含めて「護岸石垣」は存在せず、砂礫層の法尻でした。唯一、埋門の南西出隅に玉石基調の土留め石垣(?)が認められました。
