2 出土遺構

(1) 良櫓石垣（うしとらやぐらいしがき）

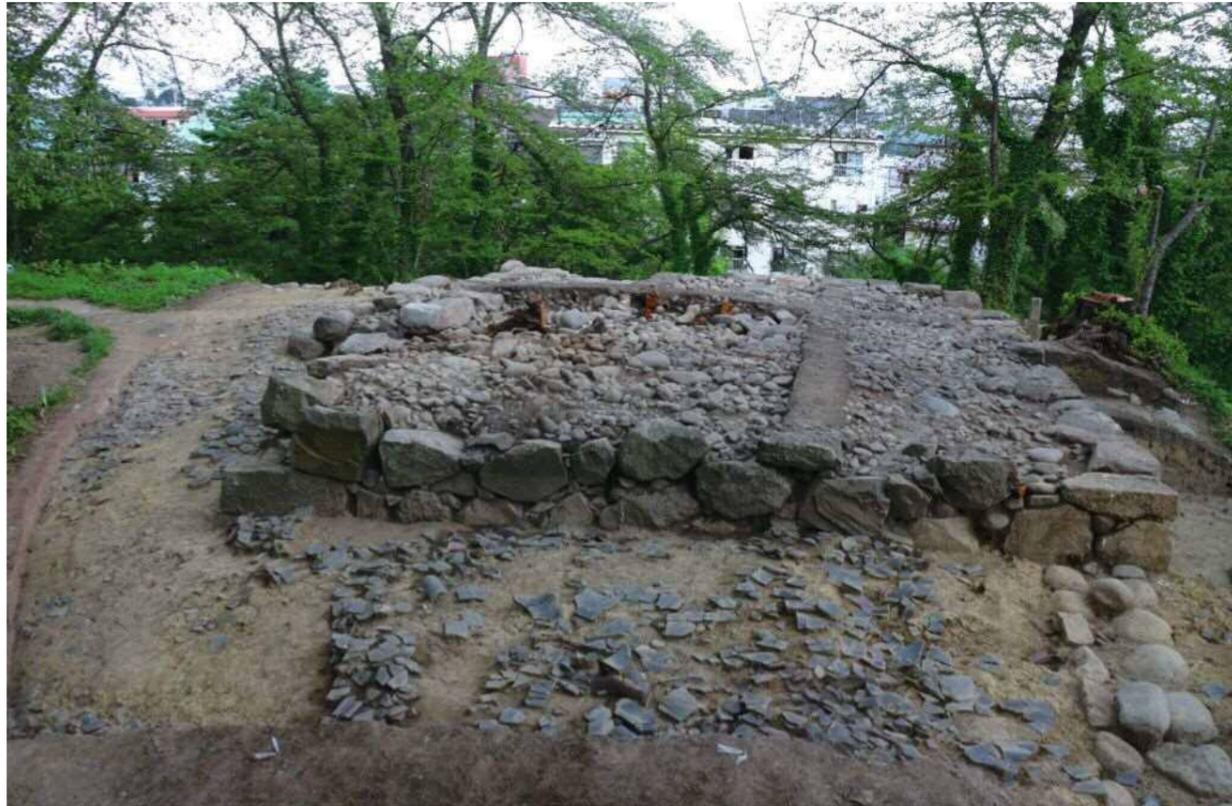
良櫓の櫓台となる石垣が検出されました。ここには、江戸時代の城絵図によると、二層の櫓がそびえていました。検出された石垣の規模は、南北約 10.4m、東西約 7.5m で、西側に雁木（がんぎ）と呼ばれる階段が設置されていました。二ノ丸土塁上の櫓石垣の調査は今回で三例目ですが、一番上で建物を支える天端石（一番上の石材で建物を支える部分）まで残存していたのは初めてです。

石垣の高さは、1.6m 以上あったことがわかりました。ただし、時代を経るごとに石垣を埋めるように周囲が整地され、幕末には地表面からの高さは 70 cm 程度になっていました。幕末の地表面から、上の写真のように大量の瓦が出土しました。これは、明治の廃城令にともない、解体された櫓から崩落した瓦が散乱したものであると考えられます。ここから出土する瓦の年代は、幕末の年代を示すのも、廃城による瓦の廃棄であることを示唆しています。

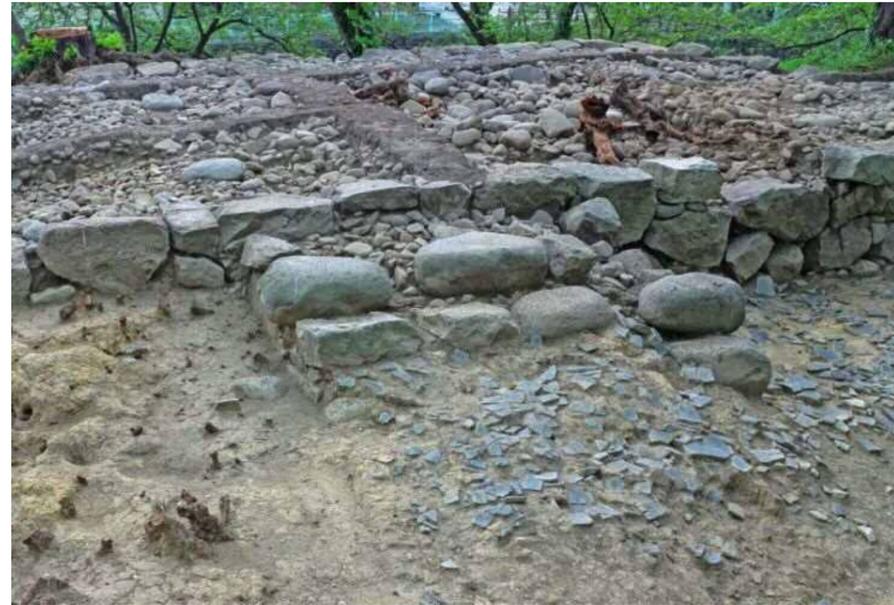
良櫓の雁木（がんぎ）
雁木とは、櫓に登るための石垣の階段です。雁木の石材は、未加工の玉石が用いられております。石垣本体との接続方法から、本体が完成した後に雁木が取り付けられたことがわかります。本来は4段ほど存在していましたが、江戸時代を通じての整地の結果、幕末には2段しか見えなくなっていました。写真は、幕末の状況です。

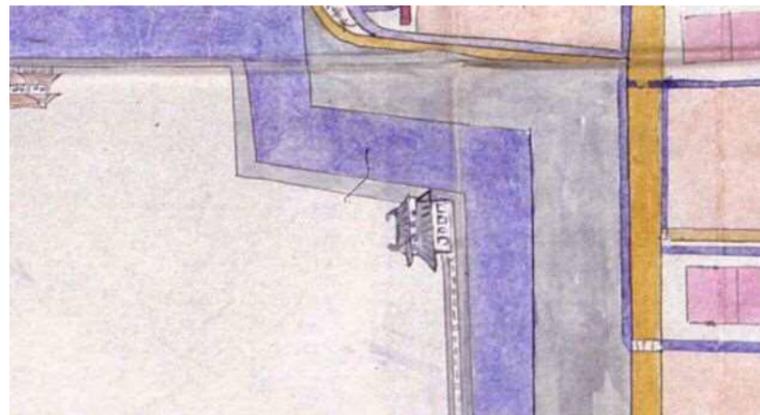
城絵図にみる幕末の良櫓（水野氏時代山形城内絵図より）

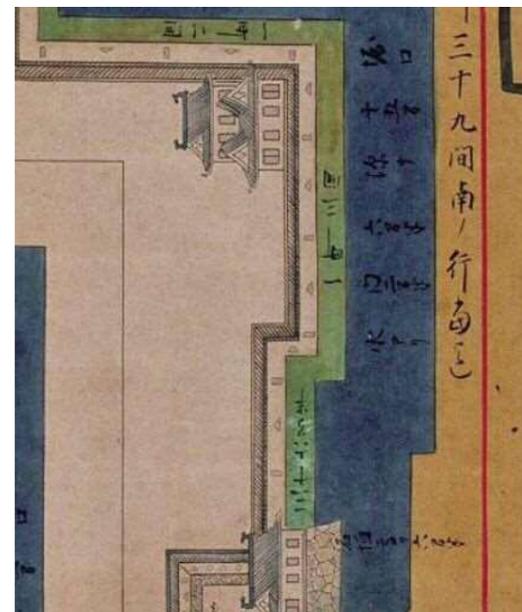
江戸時代前期の土塀と良櫓（正保城絵図より）

良櫓石垣の周囲では、礎石が 2 時期あったことが確認されました。土層の堆積状況や城絵図等から、石垣の外側の土塀礎石が古く、何らかの理由でその土塀が壊された後は、内側に再建されたようです。
