史跡山形城跡(2016) 本丸西堀西土塁跡・本丸御殿跡発掘調査現地説明会資料

平成28年11月12日(土) 山形市教育委員会 社会教育青少年課

調査要項

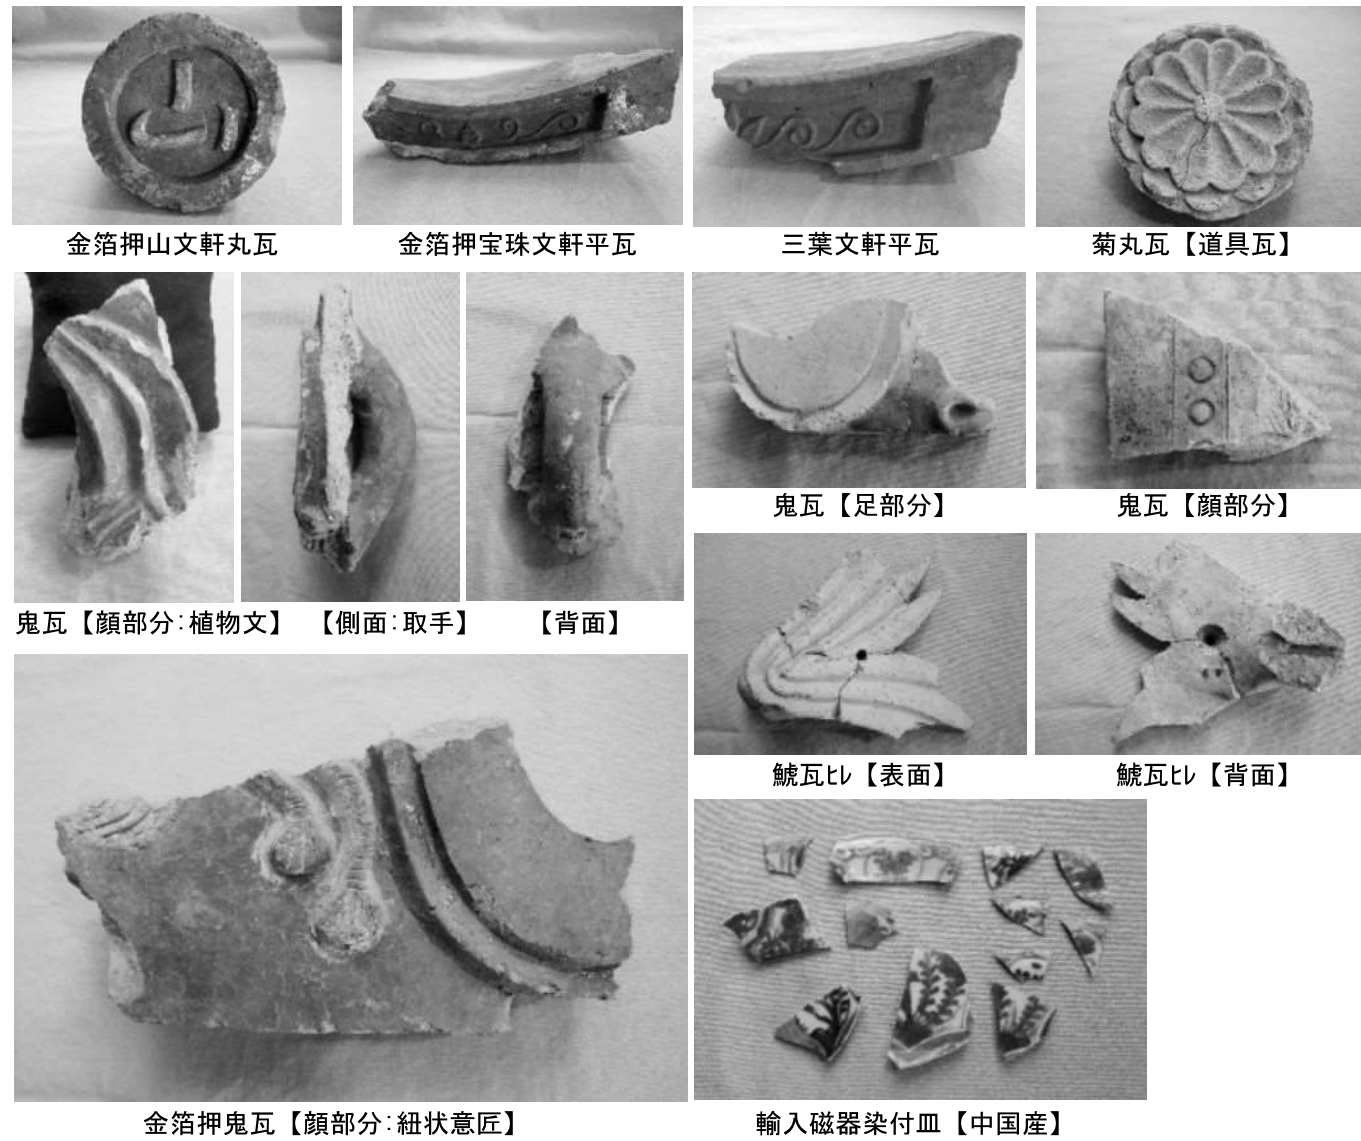
【上層出土遺物群 写真[縮尺不同]】

【上層出土遺物】瓦類が圧倒的に多く、「山文軒丸瓦」が文様別に数種類、「宝珠文軒平瓦」と共に「三葉文軒平瓦」が出土しました。これは、瓦の年代観を捉える良好な資料となりそうです。「金箔瓦」も軒瓦のみでなく鬼瓦などにも押されていたことがわかりました。また、漆喰のつく土壁破砕片も多量に出土しました。内側には、壁土の芯となる「竹小舞」の痕跡を良好に残します。

そのほか、布繊維などが出土しています。通常は残らない有機質の遺物が、火災にあって炭化したことと一括廃棄により良好に保存されたためと考えられます。

このたび展示公開する遺物は、本丸御殿跡の今年度調査区中央に位置する【最上氏時代堀跡】から集中的に出土した遺物群です。これらの遺物は、大別して上層の火災処理層中の遺物と、下層の堀底堆積土より出土した遺物となり、両者には時間的な差があると捉えています。

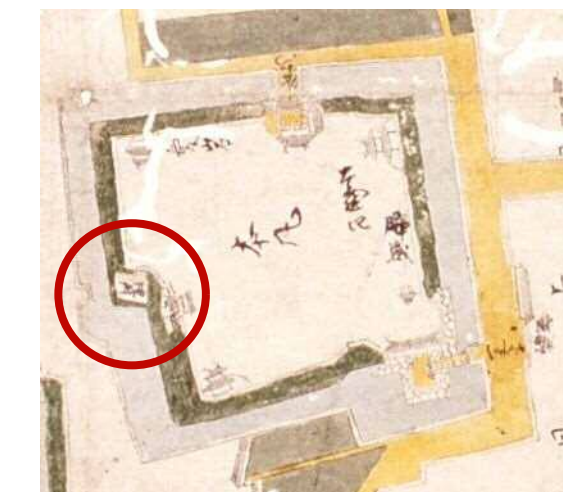
第2図 大給松平氏時代絵図(愛知県西尾市蔵)

平成28年度は、前年度に続き本丸西堀跡調査区にて「埋門」地点の調査を行いました。埋門は、江戸時代後半の山形城絵図に描かれることが多い門跡で、「本丸一文字門・本丸北不明門」に次ぐ本丸第3の門跡です。絵図(第2図)には本丸西土塁の屈曲部に埋門平場が描かれ、堀を渡った二ノ丸側には土橋にあたる突端がうかがえます。

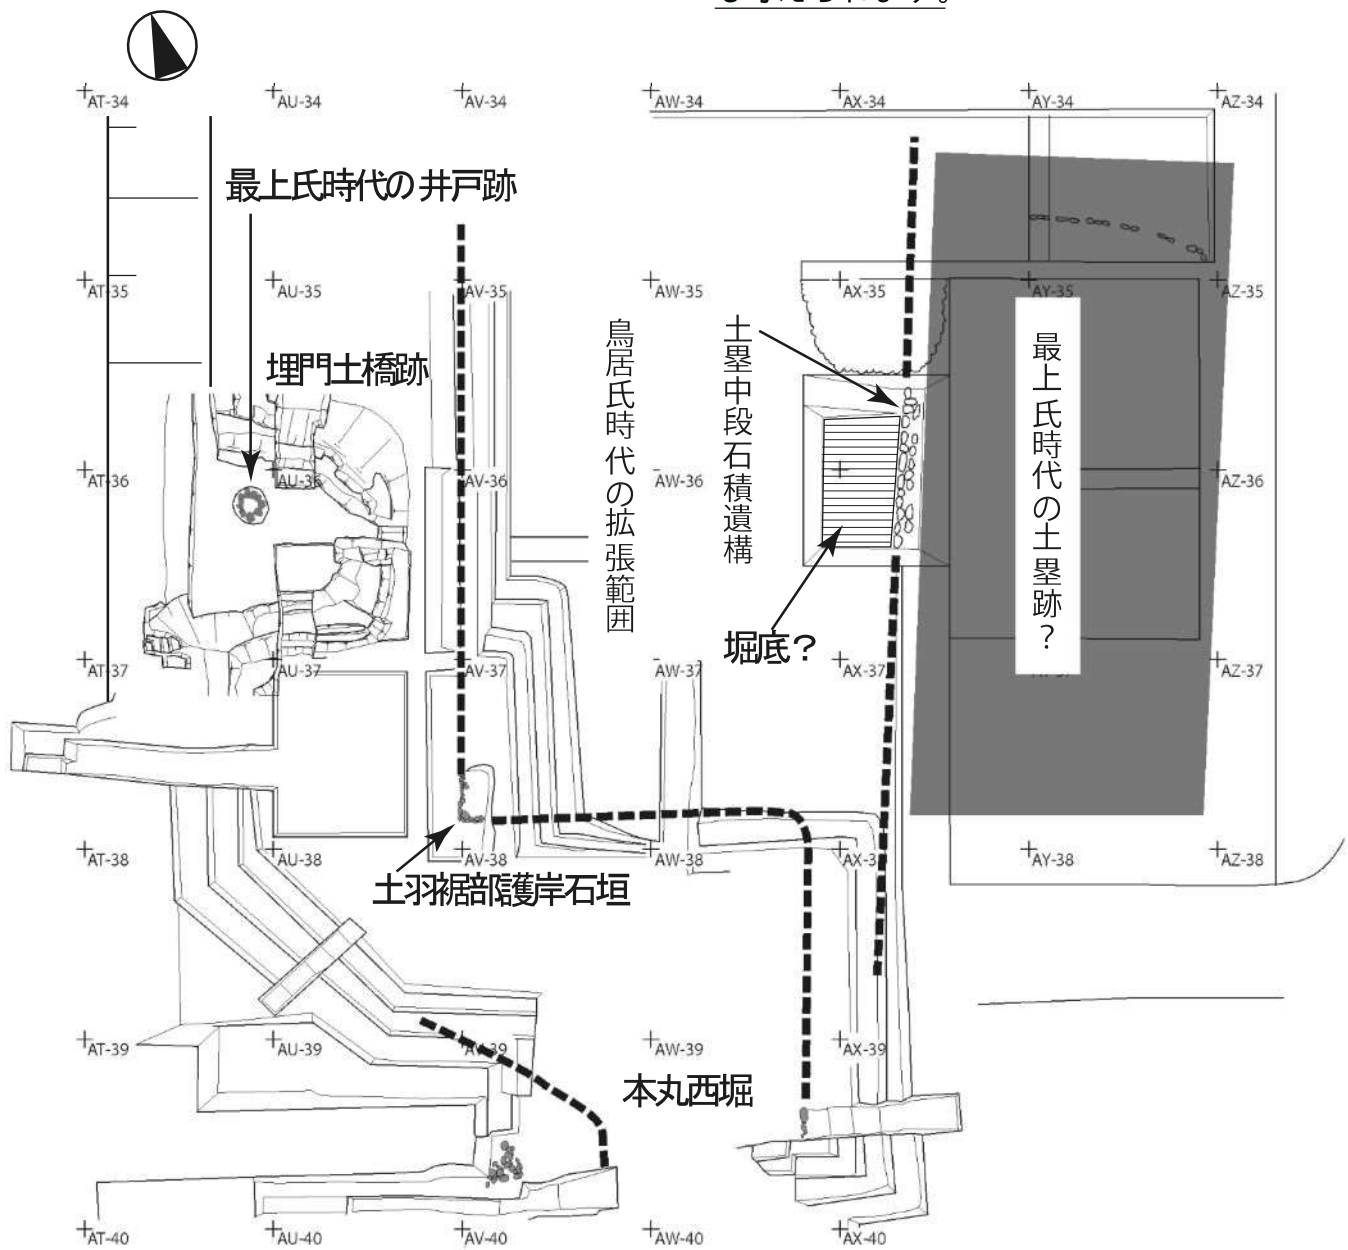
第5図 本丸西堀跡・西土塁跡調査区遺構平面図 (S=1/400)

埋門土橋の裾には石垣等の土留めはなく、橋を架ける際の橋台石垣も検出されませんでした。法面の角度は約38°で二ノ丸側法面角度約35°よりやや急となるようです。また、埋門土羽出隅（南西角）には、土留めを担う【護岸石垣】が見つかりました。河川玉石基調で残存高は低いのですが土羽裾の位置を示す貴重な遺構です。石質は安山岩で馬見ヶ崎川水系と考えられますが、地山にも多く含まれ、現地調達されたと推測されます。

一方、深掘りした地点では、確認面より深さ約3m下で【石積遺構】を検出しました。河川玉石で長軸を横方向に積む技法で2～3段の石積みです。裏込めは幅約30cm程と少なく、昨年度確認した盛土遺構の法面下位にあるため、同時に築かれた【土塁と石積み】と考えられ、慶長～元和期（1600～1622）の最上氏時代山形城の堀跡の可能性も考えられます。

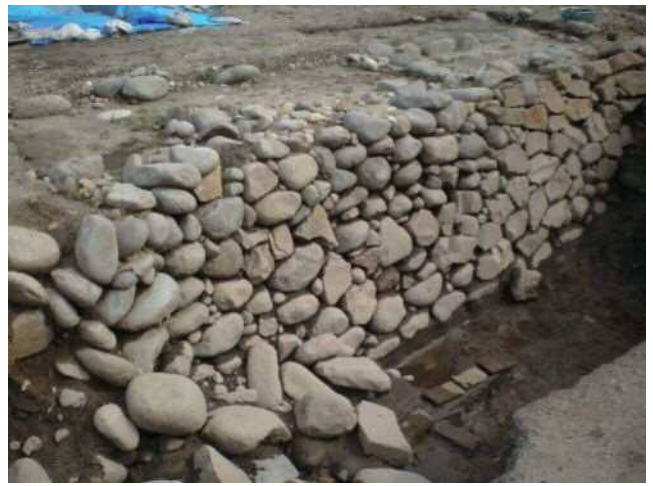
写真1 本丸御殿跡出土石垣検出状況(北西から)

しかし、旧市営球場カクラン直下面では、最上氏時代に相当する遺構面が検出され、両側に石垣（高約1.5m）を築く堀跡が発見されました。周辺には井戸跡や区画性をもつ石列及び礎石建物の根固め石配置跡が見つかり、旧地表面に近い状態の遺構残存状況であることがわかりました。最上義光時代の城主時代や、その直前期の様相を示す可能性が考えられます。

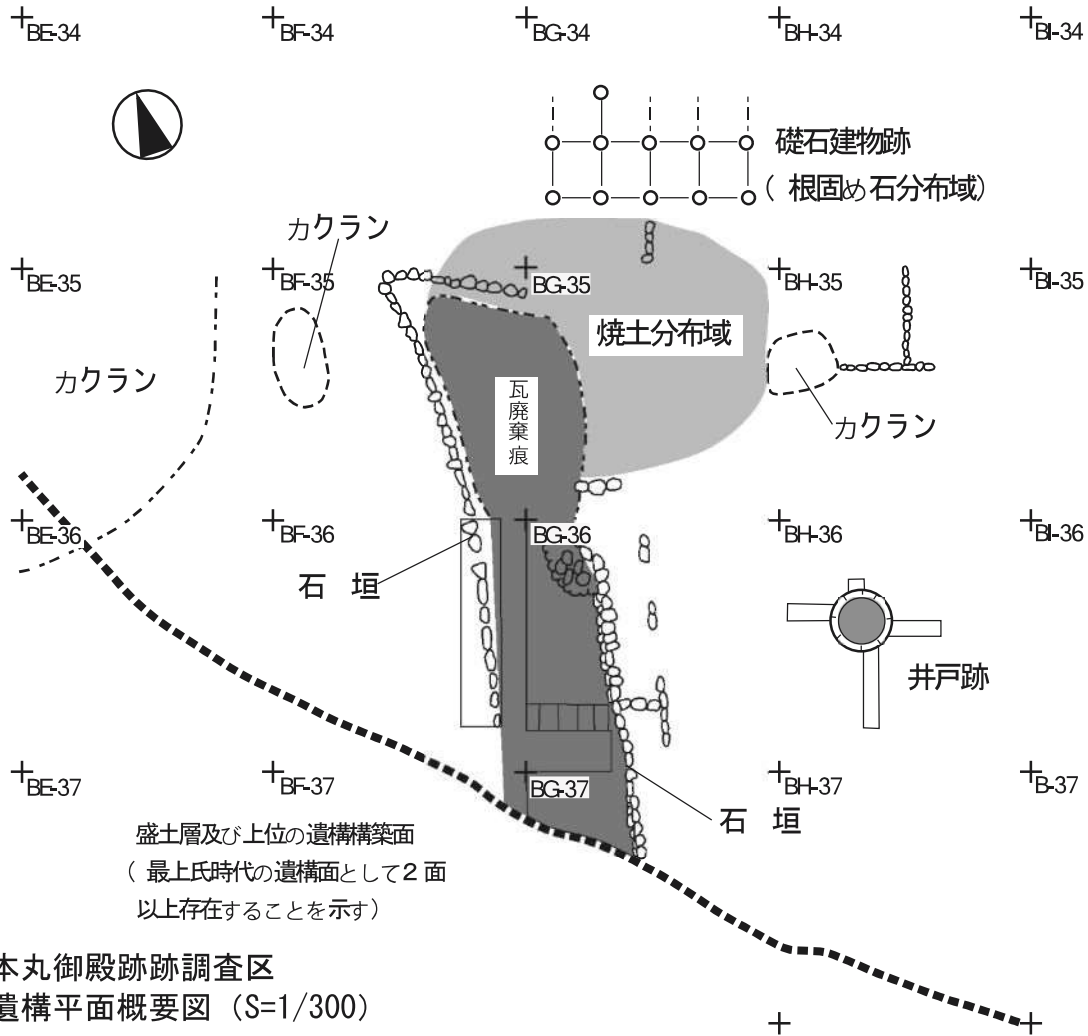
第6図 本丸御殿跡跡調査区
遺構平面概要図 (S=1/300)

平成28年度は、鳥居氏時代以後の本丸御殿建物に係る【井戸跡】の探索を主眼とした調査を行いました。確認できませんでした。

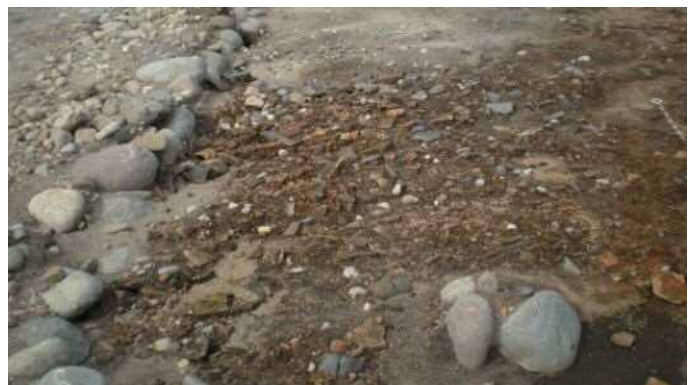
写真2 堀跡に捨てられた大量の瓦(南から)

本丸御殿跡の堀跡には、大量の瓦が捨てられていました。瓦は黒瓦で火災の被熱で橙～赤色に変色した瓦も多く見られます。瓦当は【山文軒丸・宝珠文軒平】が主体で、【金箔瓦】も伴います。その他、鬼瓦・鯪瓦ほか、多様な種類の瓦群があり最上氏時代の瓦葺建物の様相を知るうえで大変貴重な発見と言えます。また、漆喰壁の破碎材も多量に出土しました。これらは、火災にあった建物と、その後の再建に向けた処理痕跡と捉えます。
