史跡山形城跡 ニノ丸土塁（北東部）発掘調査現地説明会資料

平成29年9月9日（土） 山形市教育委員会 社会教育青少年課

1 概要

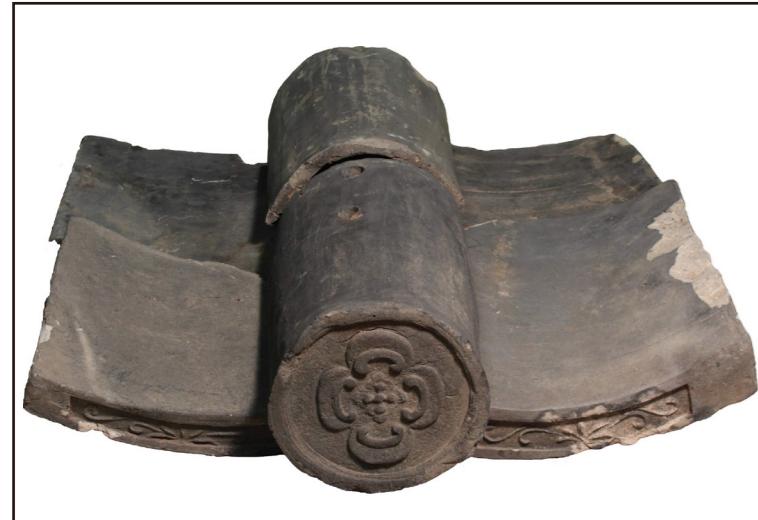
本瓦葺き 平瓦と丸瓦を交互に組み合せて葺く、日本古来の葺き方

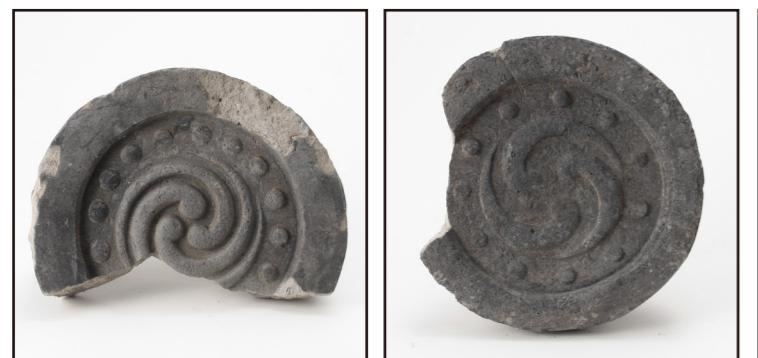
軒丸瓦 (江戸時代前期)

軒丸瓦 (江戸時代中期)

軒丸瓦 (堀田家紋・江戸時代幕末)

軒丸瓦 (江戸時代幕末)

また、堀田家の家紋である木瓜文のモチーフをかたどった瓦が、他の櫓に比べて多く出土しているのが特徴です。文献の記録には、堀田家の時代にこの櫓の修理や建替えを行ったような記録は存在しません。しかし、堀田家の時代に建替え、あるいは大規模な修理を行ったのは間違いないでしょう。

現地表から約 40 cm 下から、軒丸瓦と軒平瓦がまとまって出土しました。軒丸瓦の文様に堀田氏の家紋である堅木瓜文が使用されているので、堀田氏の時代の瓦であるとわかります。軒丸瓦の文様部が外されてたり、はがされているので、堀田氏の次に山形城に入った大名により屋根から降ろされた瓦であると考えられます。

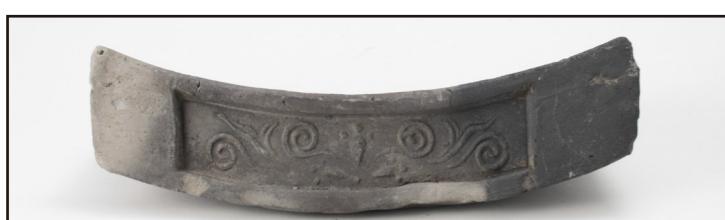
軒平瓦 (江戸時代前期)

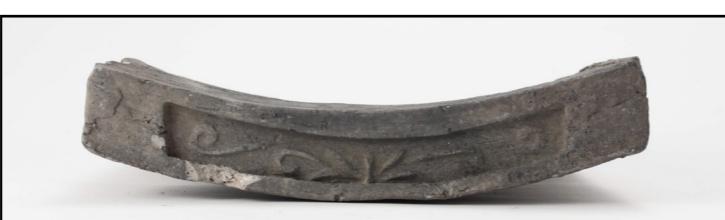
軒平瓦 (江戸時代中期)

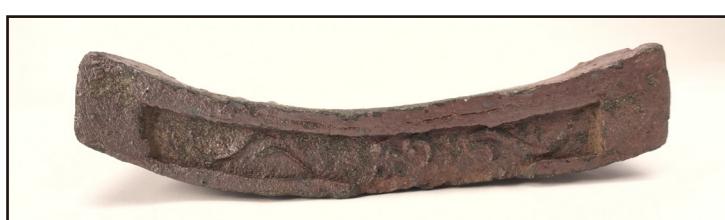
軒平瓦 (江戸時代後期)

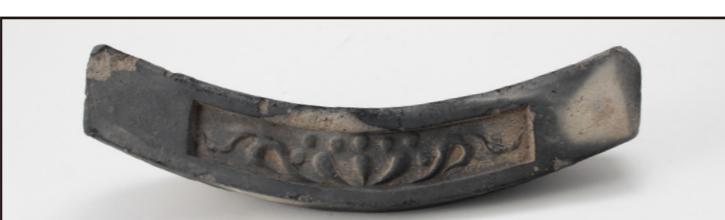
軒平瓦 (江戸時代幕末)

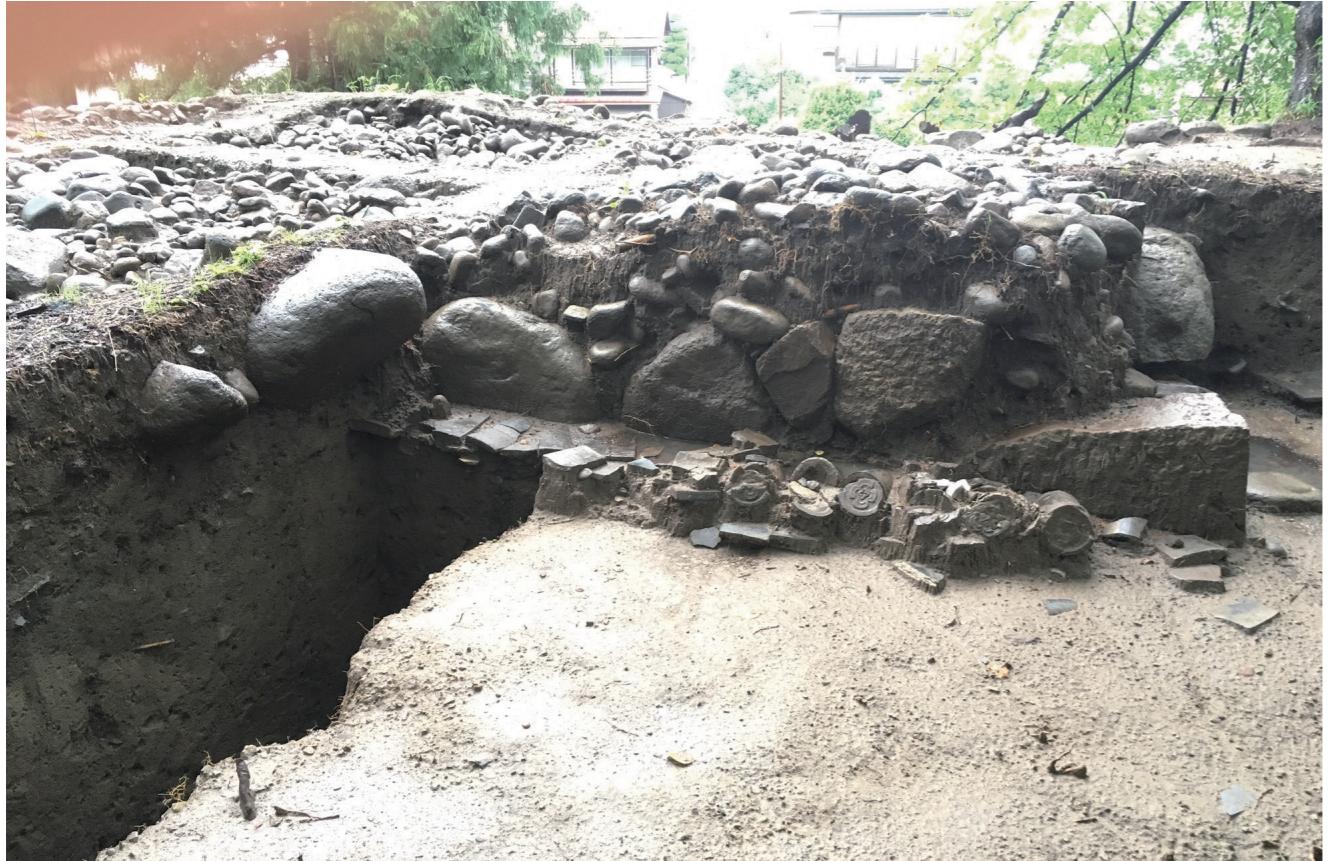
1 着町向櫓石垣（さかなまちむかいやぐらいしがき）

着町向櫓の櫓台となる石垣が検出されました。ここには、江戸時代の城絵図によると、二層の櫓がそびえていました。検出された石垣の規模は、東西約 8.5m、南北約 6.5m で、南側に雁木（がんぎ）と呼ばれる階段が設置されていました。

石垣の築造年代は、土墨の形成が元和 8 年（1622）に最上氏が改易され鳥居氏が入部した際の改修によるものなので、それと同時期であると考えられます。

石垣の高さは、約 2 m あったことがわかりました。ただし、時代を経るごとに石垣を埋めるように周囲が整地され、幕末には地表面からの高さは 40 cm 程度になっていました。

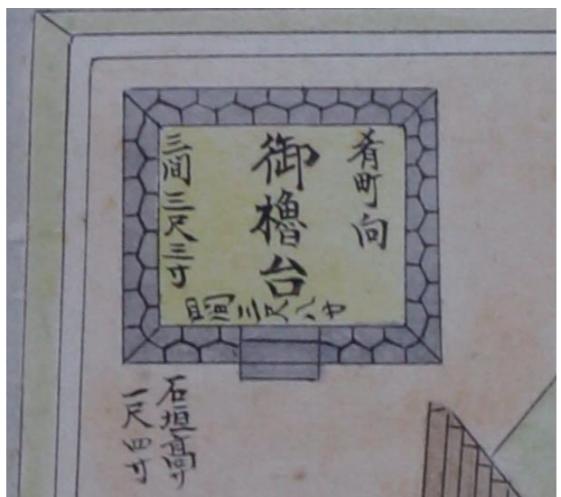
秋元氏時代城絵図にみる着町向櫓（郷土館蔵）

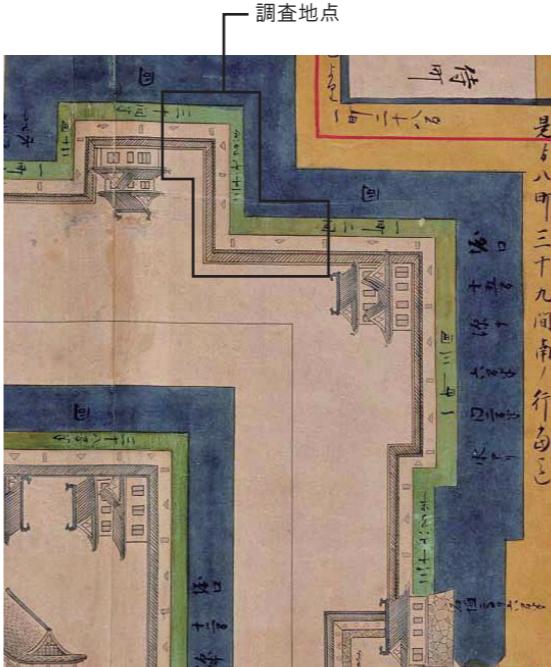
江戸時代前期の土塙（正保城絵図より）

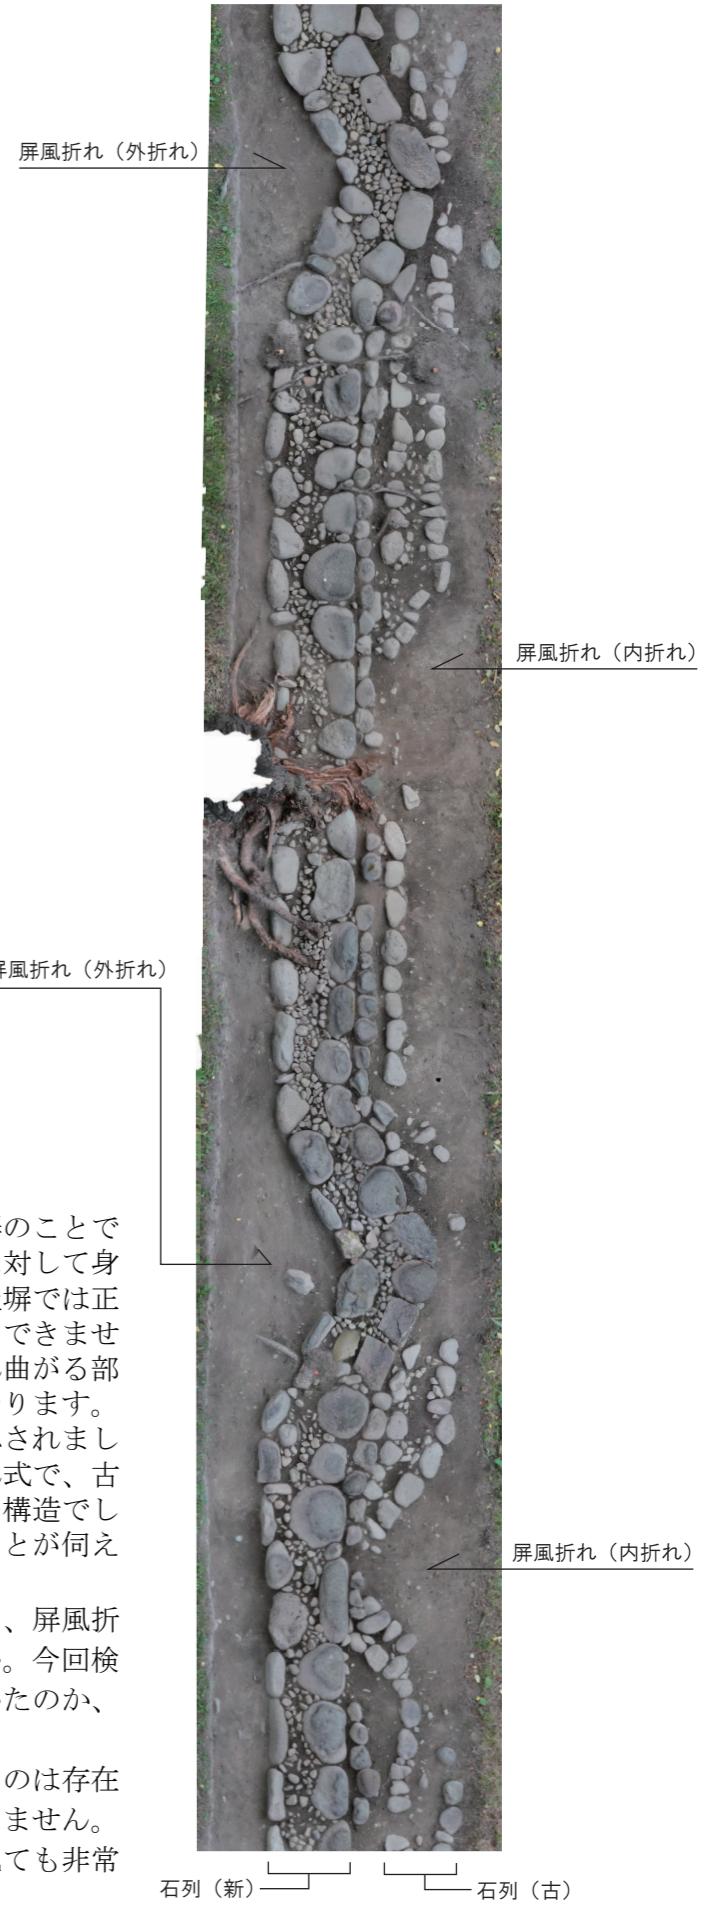
2 屏風折れ土塙（びょうぶおれどべい）の礎石

屏風折れ土塙とは、所々鋭角な折れ曲がりをもつ土塙のことです。土塙には穴が開いており、ここから攻めてきた敵に対して身を隠しながら弓や鉄砲で攻撃します。通常の直線的な土塙では正面は見やすいですが、左右が死角となり敵を狙うことができません。その欠点を解消したのが、屏風折れ土塙です。折れ曲がる部分からは、左右に対しても敵を攻撃することが可能となります。

しかも、屏風折れ土塙の礎石は 2 時期あることが確認されました。新しい時期は城の外側（堀側）に折れ曲がる外折れ式で、古い時期は城の内側（二ノ丸側）に折れ曲がる内折れ式の構造でした。古い時期の土塙が倒壊したため、新しく新築したことが伺えます。
