#### 史跡山形城跡(2021) 本丸北堀跡・北不明門跡発掘調査 現地説明会資料

令和3年11月27日(土) 山形市 企画調整部 文化振興課

## 2 本丸北堀跡及び北不明門土橋跡

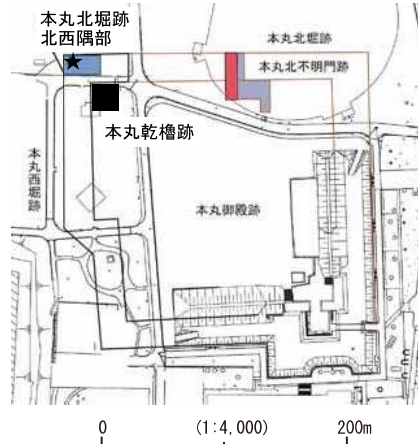
今回発掘調査は、本丸北不明門跡のほか、本丸北堀（北西隅部）の調査を行いました。その際、二ノ丸側から捨てられた『黒鯨瓦（くろしやちがわら）』が出土しました。

鯨瓦の顔から胴体の一部にかけての破片ですが、顔の表情が完全に残っています。現存長最大約38センチ・最大幅34センチ・現存高31センチあり、目・鼻・歯牙・耳?と体のウロコが表現されています。

下図に、これまで山形城で出土した鯨瓦の顔部分が残る資料を掲載しました。比較すると今回出土した鯨瓦は体部分だけで顔の高さの3倍はあります。尾まで含めると約5倍の高さとなるため今回出土した黒鯨瓦の全高は1.5mほどになると推定しています。

本来、鯨は櫓に使われるもので、最も近い建物は本丸乾櫓（北堀と西堀の隅部）ですが、二ノ丸側から捨てられており、元々どの鯨瓦かはまだわかりません。

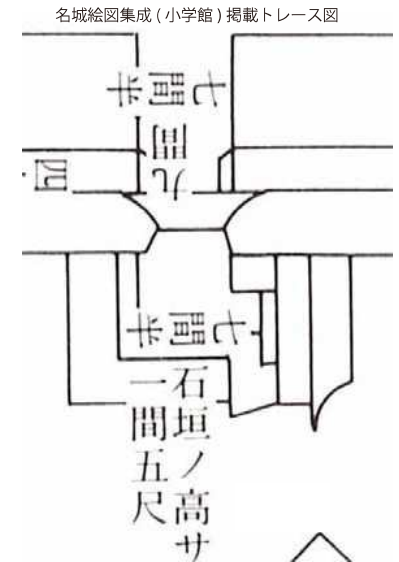
一方、下絵図は江戸時代前期（17c半ば）の本丸北不明門ですが、土橋の端に「高麗門」に相当する建物があります。『七間半（約13.6m）』とあります。発掘調査で検出した土橋の両岸石垣間を測ると約14mありました。七間半が門の柱間をさす場合、やや広い14mでも十分整合性を保つと言えるでしょう。
