史跡山形城跡(2025) 本丸北堀土塁跡・東堀土塁跡 現地説明会資料

令和7年11月15日(土) 山形市文化スポーツ部 文化創造都市課

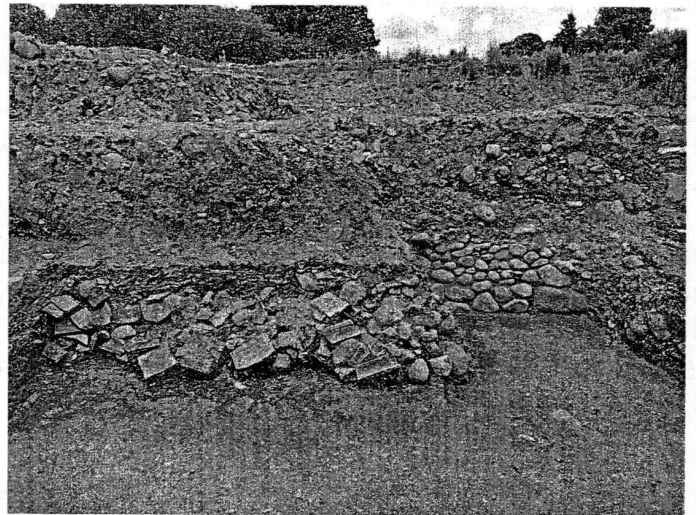
瓦捨て場の断面と護岸石垣検出状況（東から）

本丸東堀土塁にも「瓦捨て場」がありました。瓦は極めて大量で鬼瓦や鯨瓦を含みます。軒丸瓦や軒平瓦は江戸時代半ばの瓦を主体として江戸時代前期の鳥居氏時代と思われるものから、秋元氏時代の赤瓦までが出土しましたが、最上氏時代と幕末の水野氏時代の瓦は含まれません。
