### 3 ニノ丸北門雁木 (がんぎ)

### 史跡山形城跡 ニノ丸土塁(北東部)発掘調査現地説明会資料

平成30年11月3日(土) 山形市教育委員会 社会教育青少年課

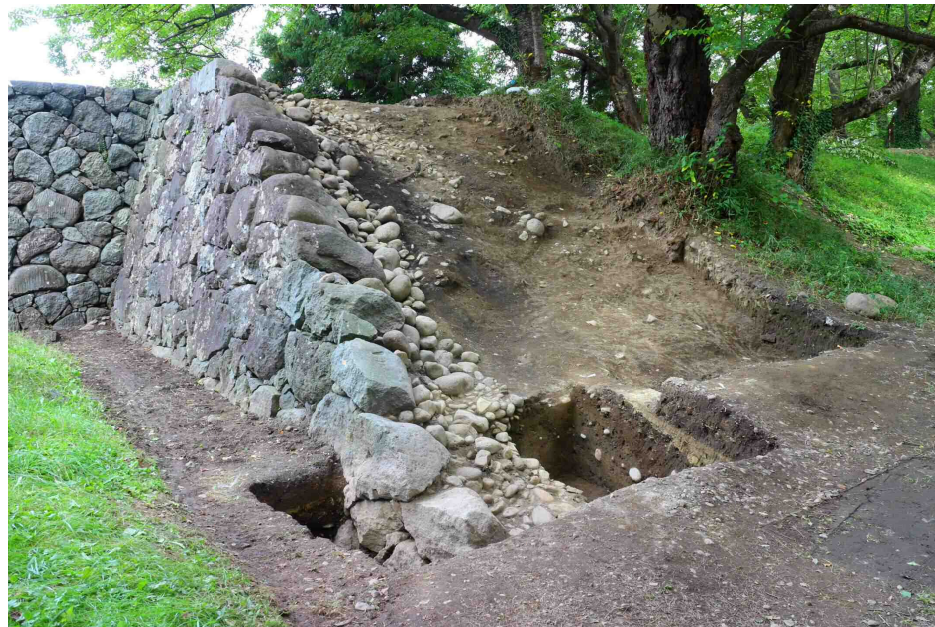
ニノ丸北門には、江戸時代の城絵図によると、雁木とよばれる石造りの階段が設置されていました。その有無を確認する調査を実施しましたが、検出されませんでした。平成27年度にニノ丸南門で雁木の調査を行った際は、実際に検出されました。今回の北門で雁木が検出されなかったのは、元々存在していたものが明治時代以降に失われたためと考えられます。

ニノ丸北門雁木 発掘調査状況

山形城は明治29年(1896)に陸軍が入り、城郭が改変されますので、北門の雁木もその際に抜き取られた可能性があります。あるいは、北門の石垣は、史跡指定前の昭和58年に修復工事が行われているので、この時に失われたとも考えられます。

発掘調査では、陸軍時代の兵舎の瓦や現代の遺物が多く出土しましたので、この両方の理由かもしれません。

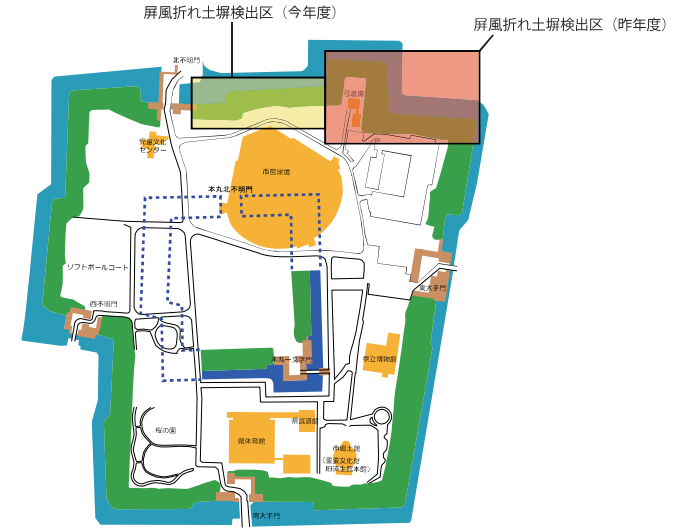
秋元氏時代（江戸時代後期）山形城絵図（市郷土館蔵）  
二ノ丸土塁の東側と南側のみ土塀が描かれ、北側から西側は失われています。

現存する二ノ丸土塁が形成されたのが、江戸時代前期の鳥居氏時代ですので、古い時期の屏風折れ土塀が構築されたのはこの頃ですが、新しいものに作り替えられた時期は不明です。新しい土塀も、江戸時代後期の秋元氏の時代には失われていました。このころの城絵図では、二ノ丸の東から南側の土塀は維持されますが、北から西は失われているのがわかります。

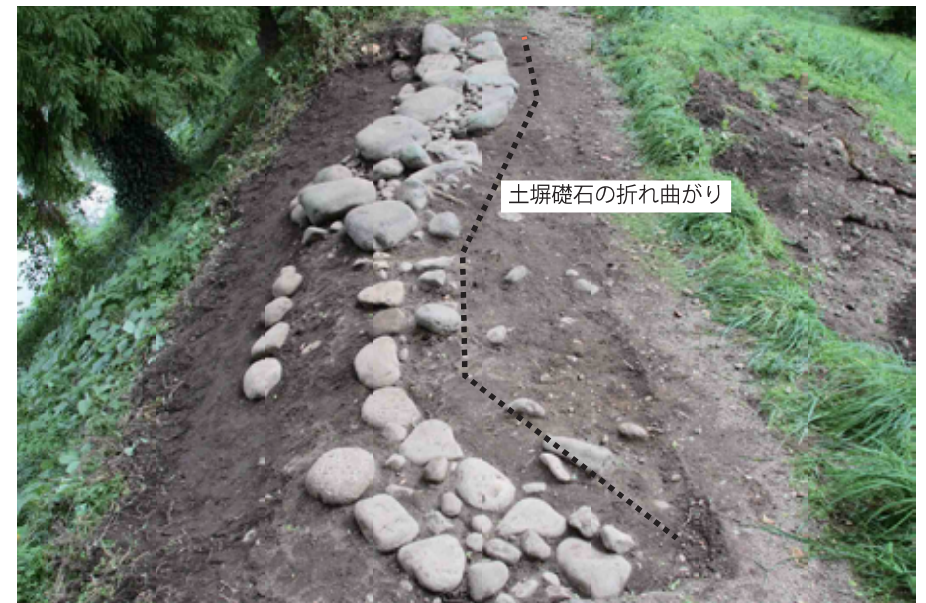
屏風折れ土塀の礎石は2時期あることが確認されました。新しい時期は城の外側（堀側）に折れ曲がる外折れ式で、古い時期は城の内側（本丸・二ノ丸側）に折れ曲がる内折れ式の構造でした。古い時期の土塀が倒壊したため、新しく構築したことが伺えます。

屏風折れ土塀検出写真

屏風折れ土塀とは、所々に鋭角な折れ曲がりをもつ土塀のことです。土塀には穴が開いており、ここから攻めてきた敵に対して身を隠しながら弓や鉄砲で攻撃します。通常の直線的な土塀では正面は視認しやすいですが、左右が死角となり敵を狙うことができません。その欠点を解消したのが屏風折れ土塀です。折れ曲がる部分からは、左右に対しても敵を攻撃することが可能となります。
