## 本丸一文字門とは

# 史跡 山形城跡 本丸一文字門復原

石垣・大手橋・高麗門・枳形土塀の整備

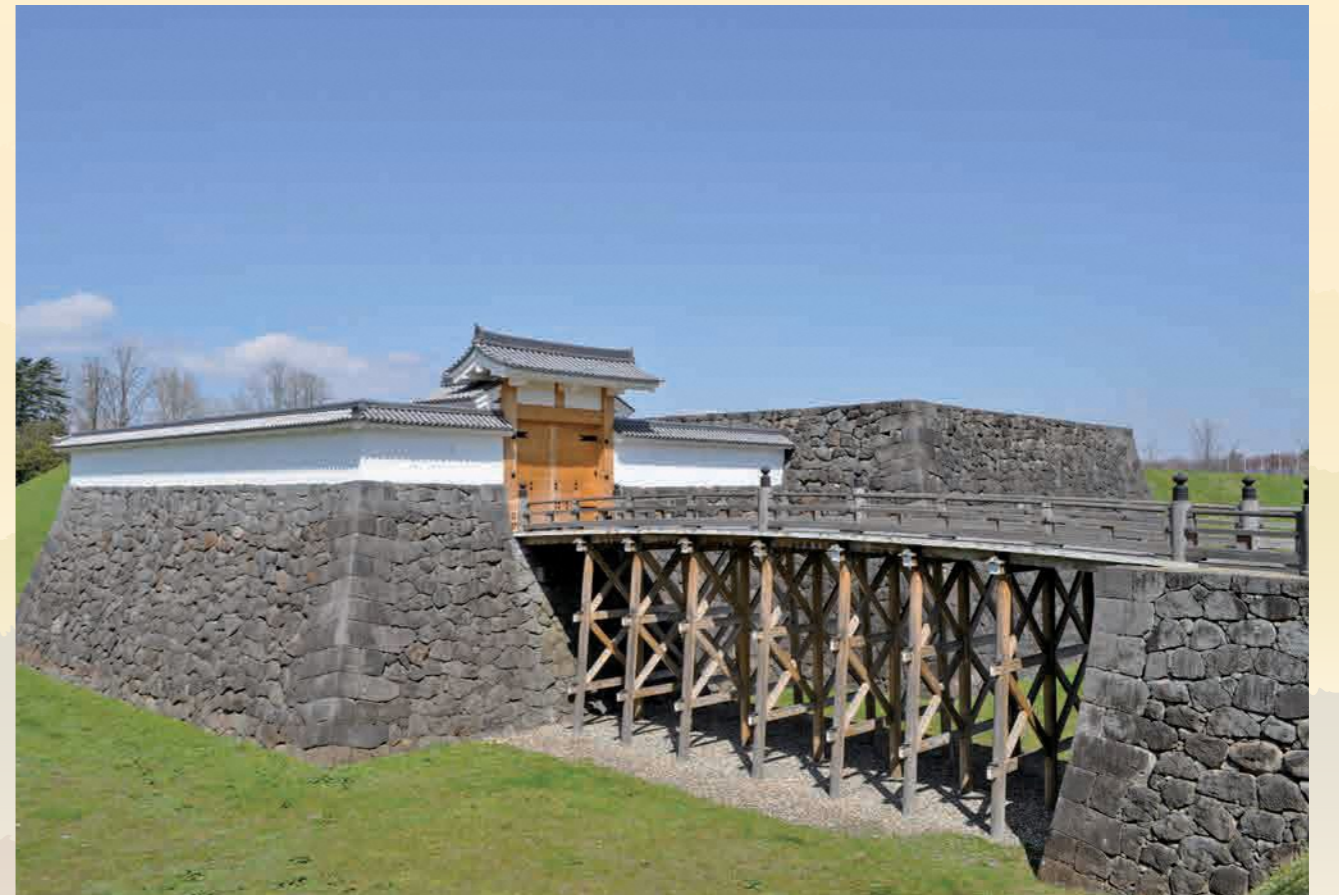
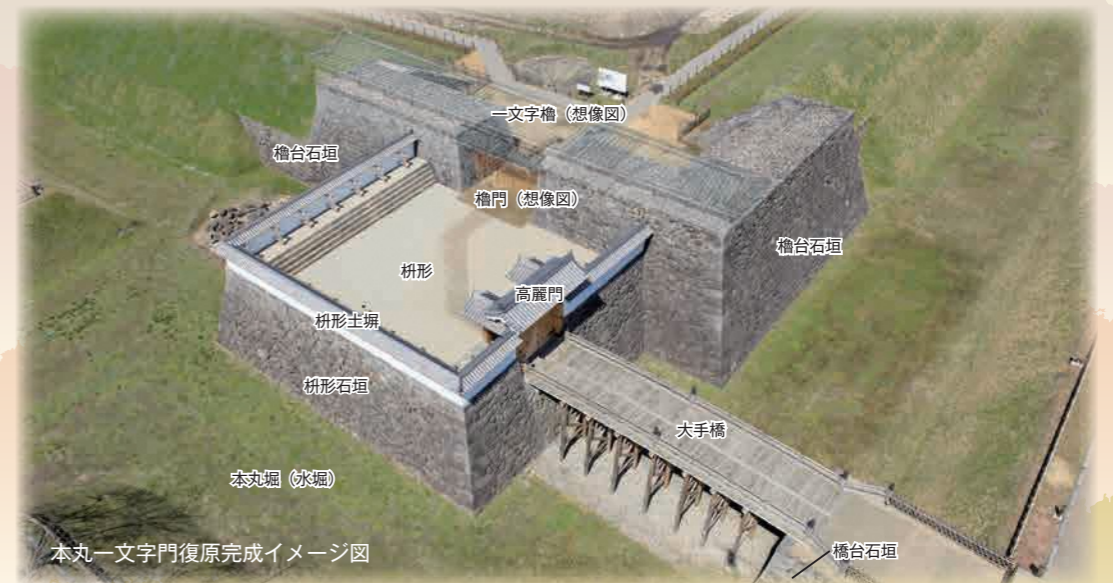
本丸一文字門復原完成イメージ図

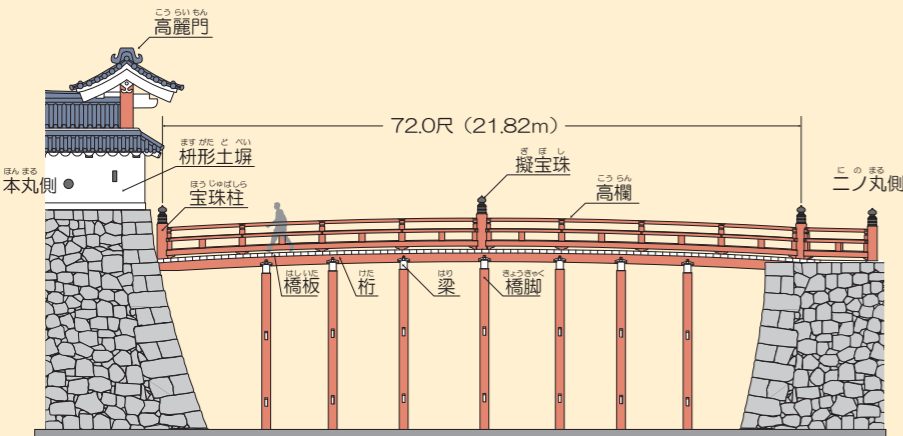
大手橋側面図

一文字門大手橋側面図及び断面図

大手橋は木橋で、その材質については、発掘調査によって出土した遺物を樹種鑑定して決定しました。橋脚の位置も、発掘調査の結果に基づいて決定しているため、橋脚の間隔は、2.1~2.8mとバラつきがあります。

寸法	長さ21.82m、幅5.45m、高さ6.73m(橋中央部)
材質	橋脚、高欄 … 杉(高知県産)
	桁、梁 … 松(高知県産)
	橋板 … 栗(山形県小国産、岩手県産)

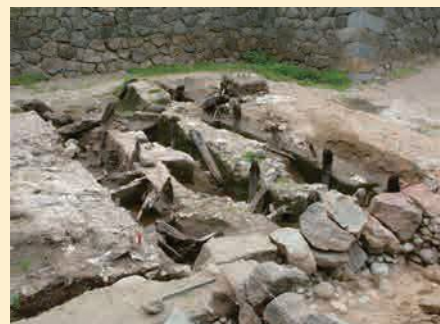
橋脚部発掘状況

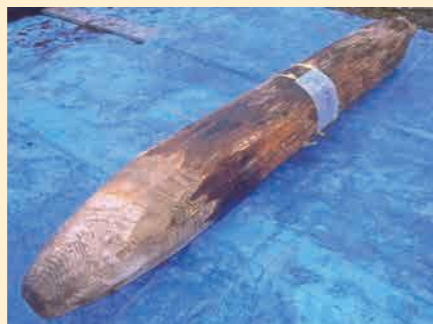
取上げた当時の橋脚 (木柱の先端が削られている)

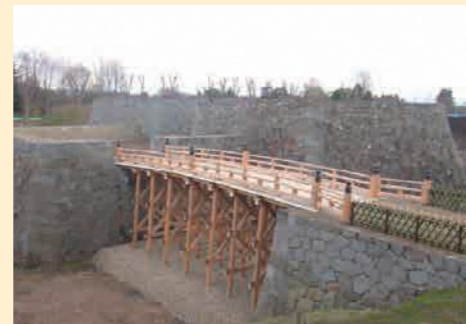
大手橋及び石垣完成状況 (平成17年度時点)

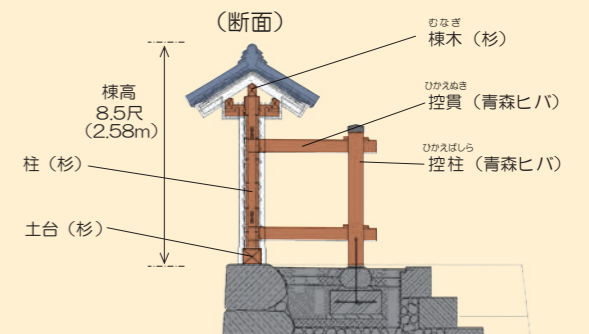
土塀断面図と土塀立面図 (桁形内)

復原した土塀は、木造の骨組みを持つ木芯土壁の漆喰仕上げで、軒などの木部箇所まで土壁で覆う軒塗籠と呼ばれる工法を用い、屋根を本瓦葺にて仕上げています。控柱は、屋根がかからず風雨にさらされるため、耐久性を考慮し青森ヒバを使用しました。それ以外の木材は、山形市産を含む山形県産の杉を使用しました。

構造は、二ノ丸東大手門の土塀に準じていますが、大きく異なる点は、敵兵に攻撃を加えるために必要な狭間が設けられているところです。なお、明治初期に撮影された二ノ丸東大手門の写真には、狭間が写っていなかったため、二ノ丸東大手門復原の際には、設けませんでした。

土壁は、仕上りの厚さが約30cmもあります。その施工は、下地となる竹木舞を組み上げた後、荒壁塗り、中塗りと進め、最後に漆喰仕上げを行います。

寸法	土塀総延長63.05m、棟高2.58m、壁厚約30cm
使用した木材	青森ヒバ(青森県産)、杉(山形市産及び山形県産)
その他資材	瓦(岐阜県製造)、土壁材(新潟県産)

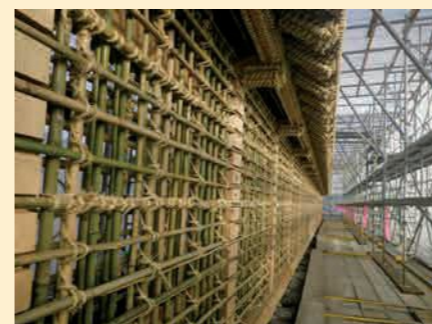
土壁の下地となる竹木舞

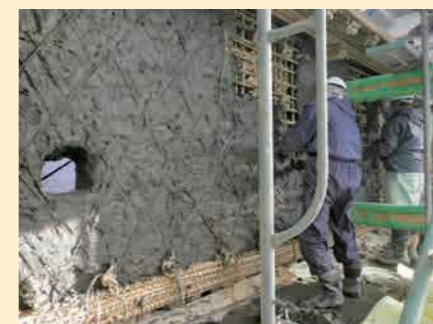
土壁の施工

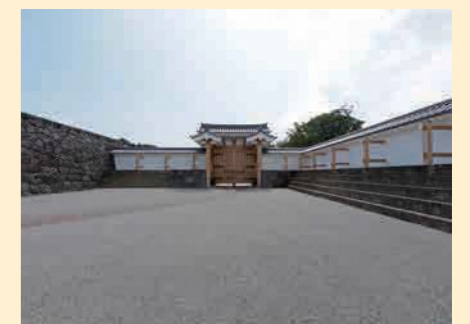
高麗門と桁形土塀完成状況
