3 出土遺物

史跡山形城跡(2012~2013) 本丸御殿跡発掘調査現地説明会資料

平成25年10月13日(日) 山形市教育委員会社会教育青少年課

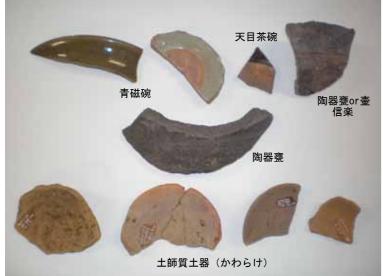
SK12355 (BK-36) ・ フク土出土遺物群

BK-36グリッドは土師質土器の出土が顕著。 SK12355の南北隣も別個の遺構が確認されました。 SK12355は玉石の廃棄土坑と考えていますが、これ らの遺物と共に埋め立てられていた遺構なので、 江戸初期の廃棄土坑と考えています。

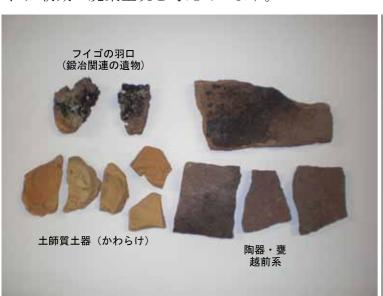
BK-37 · Ⅱ 層出土遺物群(遺構フク土か?)

BK-37グリッドは地山Ⅲ層(黄色砂)が比較的高い位置で検出された地点です。多数の遺構が重複していました。フイゴの羽口は「鍛冶」関連遺物として、お城での武具鍛冶などが想定されます。

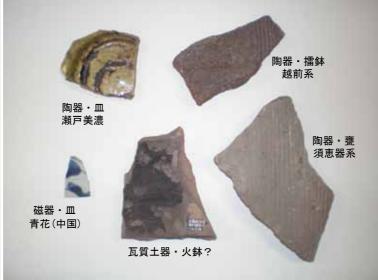
BK-35 · Ⅱ 層出土遺物群

BK-35グリッドは地境を示す石列(SR13075)を検出しましたが、同じ層位では顕著な遺構は発見されませんでした。しかし、その下位の層からは戦国時代を中心とした遺物群の一部が出土しました。

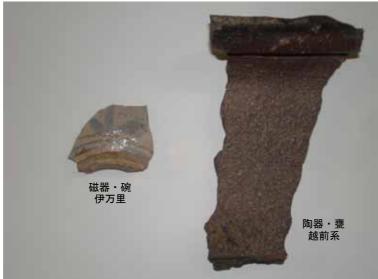
SK08314(BK-38)・フク土出土遺物群

BK-38グリッドは径3mを越す土坑(SK08314)が検出されました。現時点で掘り込み面はI層直下でしたが、遺物も伊万里・越前甕と近世期を示すため、近世最上期の遺構かもしれません。
