3 最上氏時代堀跡(SD16064)出土遺物

史跡山形城跡(2017) 本丸御殿跡発掘調査 現地説明会資料

平成29年11月11日(土) 山形市教育委員会 社会教育青少年課

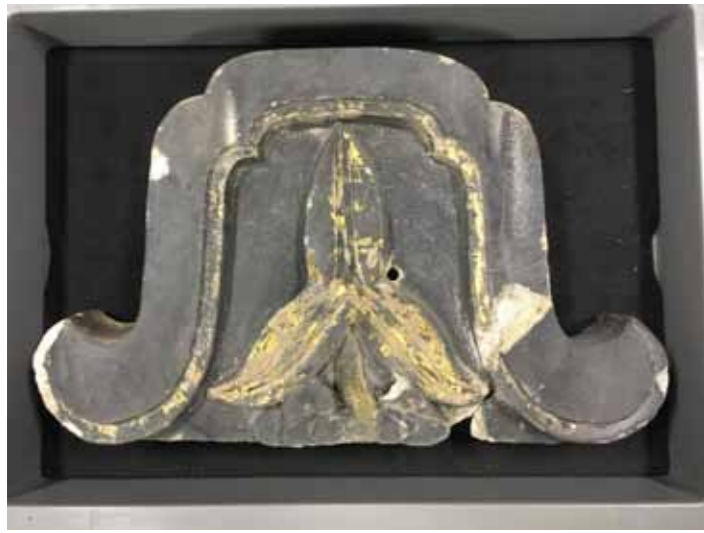
金箔押沢瀉(オモダカ)紋黒鬼瓦

上層からは極めて多量の屋根瓦類が出土しました。その特徴は鬼瓦の文様の多様さと、「**金箔瓦**」が非常に多いことです。また、焼けた「**壁土**」には薄く化粧漆喰が認められ、漆喰壁をもつ本瓦葺建物が焼失した事実がうかがえる点です。以下に鬼瓦を写真で紹介しします。

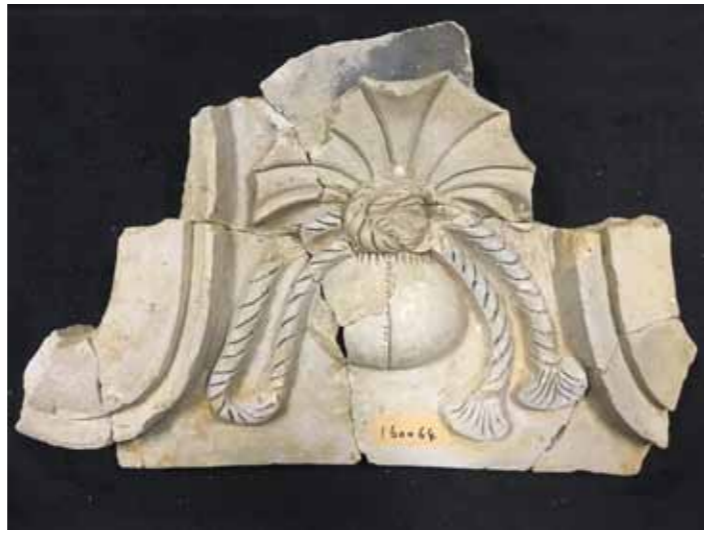
宝袋(巾着)紋黒鬼瓦

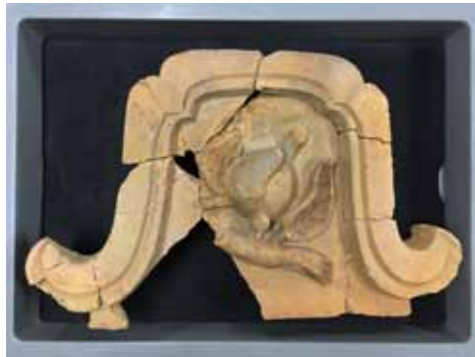
果実(一つ桃)紋黒鬼瓦【焼失痕】

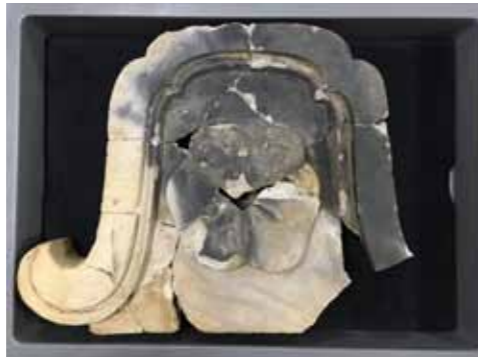
金箔押三花卉紋黒鬼瓦

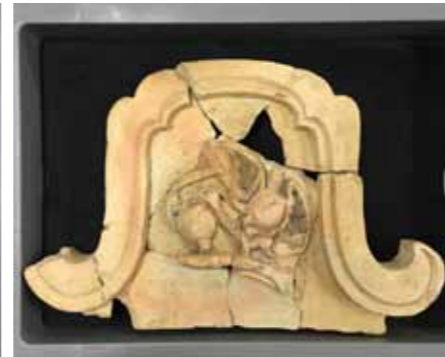
果実(三つ桃)紋黒鬼瓦【焼失痕】

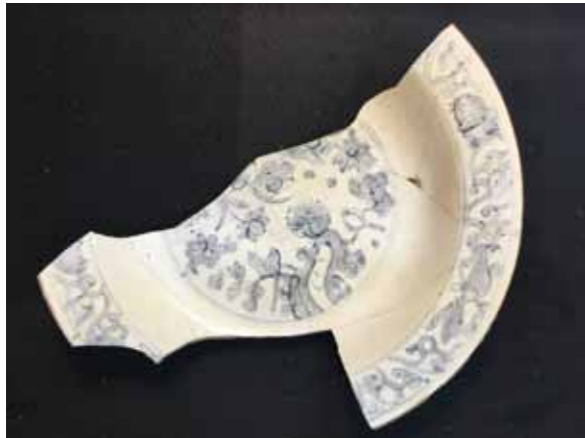
花鳥紋染付大皿(中国産?)

下層からは、多様な有機質遺物が出土しました。箸・容器側板・下駄・櫛など用途が分かるもののほか、建築部材や壁土芯材の竹の破片があります。その他【**基石**】と考えられる石製品や、中国から輸入された磁器【**染付中皿・大皿**】など嗜好品と考えられる遺物が出土しました。

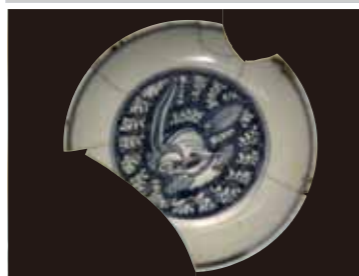
獅子紋染付中皿(中国産)

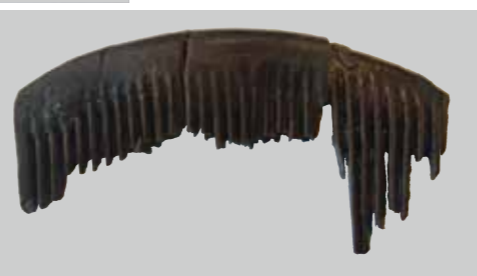
櫛(木製品)

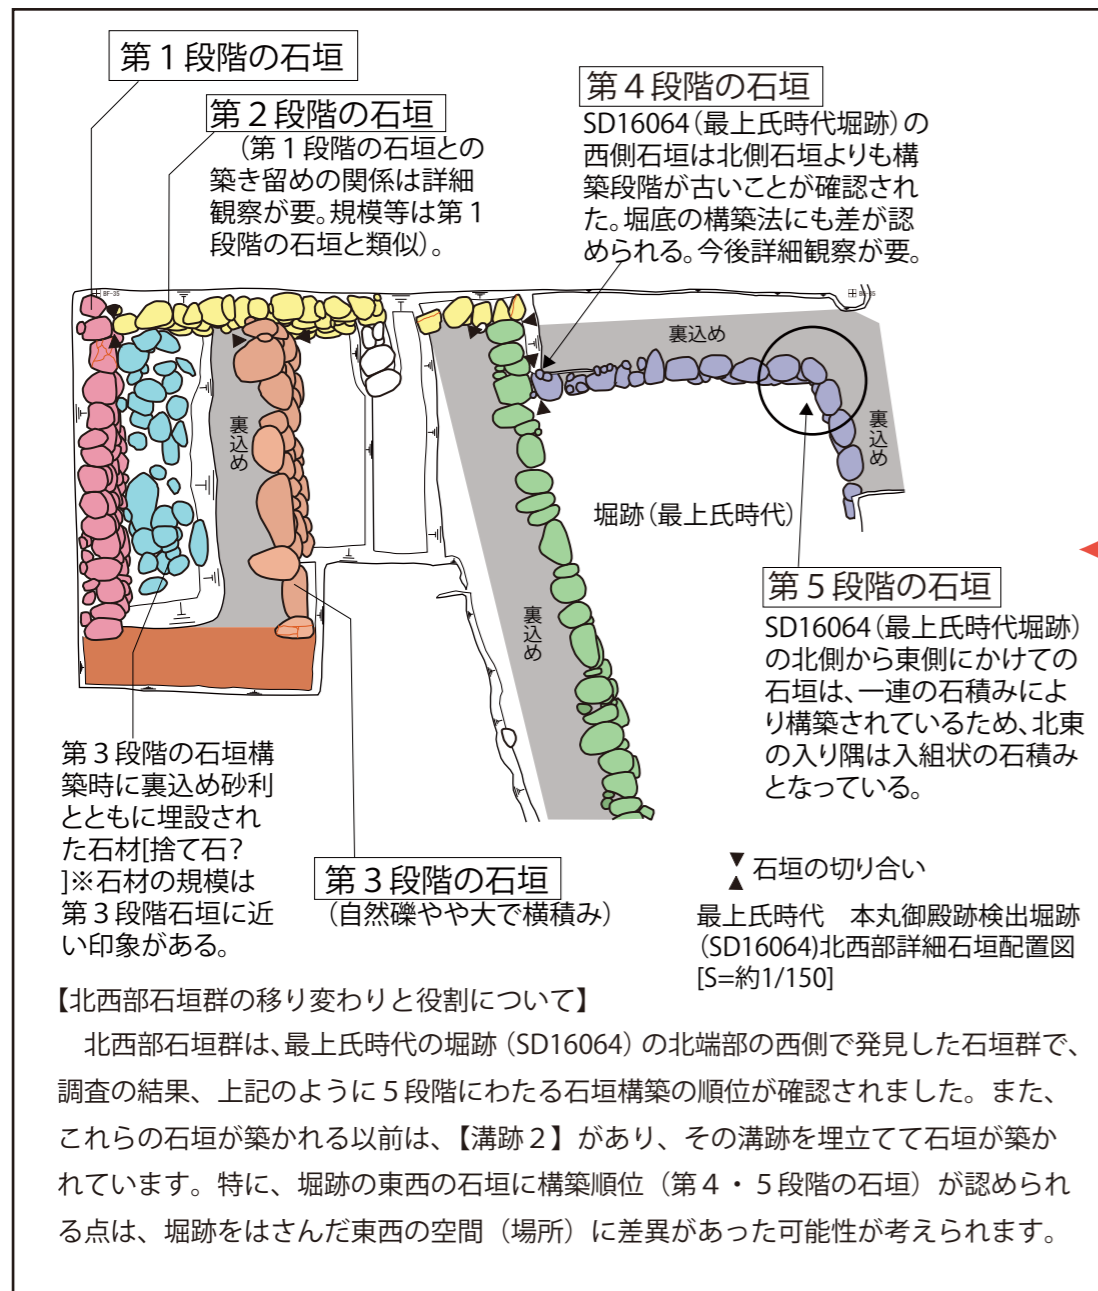
第2図 本丸御殿跡遺構配置概略図 S=1 / 200

- ①江戸時代中頃の遺構(特に井戸跡)は発見できませんでした。
- ②最上氏時代(江戸時代初期)の山形城本丸跡に係る遺構群を検出したこと、特に調査区中央の堀跡の詳細調査を行い、堀跡の姿とその北西部石垣群の構築順位を確認しました。そこから、かつて東西にあった堀跡を埋立て、さらに石垣を築き南北の堀へと移り変わる城の改修の姿を読み取ることができました。
- ③堀跡から出土した瓦には大量の【金箔瓦】が含まれていました。また鯨瓦のほか、数種類に及ぶ鬼瓦からは複雑な屋根構造や建物の多層性がうかがえます。その文様からは大名家の家紋という単一の意匠性のみではなく、瓦葺建物の導入にあたり近畿圏あるいは広く西国の寺院に係る造瓦職集団とのかかわりを示すと考えられます。
