# 屋外広告物の適正な管理と安全点検をお願いします

## 1 屋外広告物の安全点検

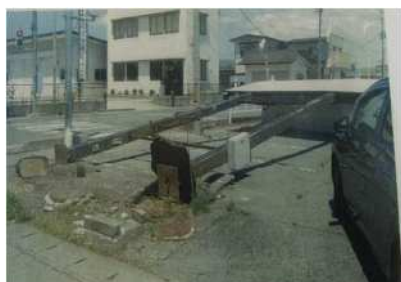
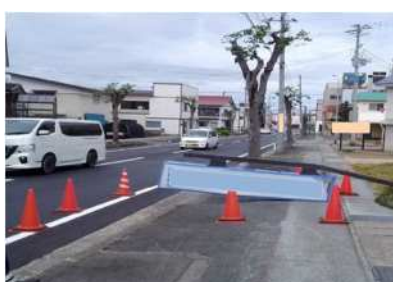
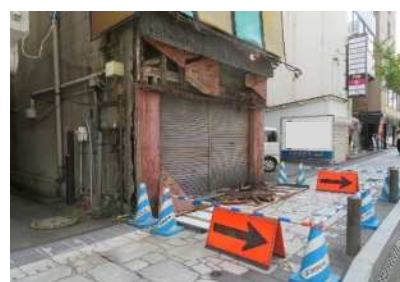
堅固に見える建植広告板でも、風圧を受けやすい形状のため、支柱の根元や広告板結合部が振動で金属疲労が生じ、また、腐食の進行により経年劣化しやすくなっています。

- ・令和 4 年 6 月 山形市内の飲食店の照明付き壁面看板から出火し、火災となった。
- ・令和 4 年 6 月 山形市内で空き店舗の壁面利用広告板が剥がれ落ち、歩道をふさぐ。
- ・令和 2 年 6 月 尾花沢市内で建植広告板が倒れ、歩道をふさぐ。
- ・令和元年 5 月 寒河江市内の駐車場で高さ 9.6mの建植広告板が倒れ、乗用車 1 台が破損。
- ・平成 30 年 9 月 山形市内で店舗敷地内の建植広告板が倒れ、柵を倒す。
- ・平成 29 年 5 月 米沢市内で高さ 10mの建植広告板が強風により、歩道に倒壊。
- ・平成 25 年 9 月 山形市内の商業ビルの壁面利用広告板が 10mの高さから歩道に落下。

早期発見が事故を防ぎます。定期的な点検が重要です。
