# 史跡山形城跡保存活用計画

山形市

令和8年3月

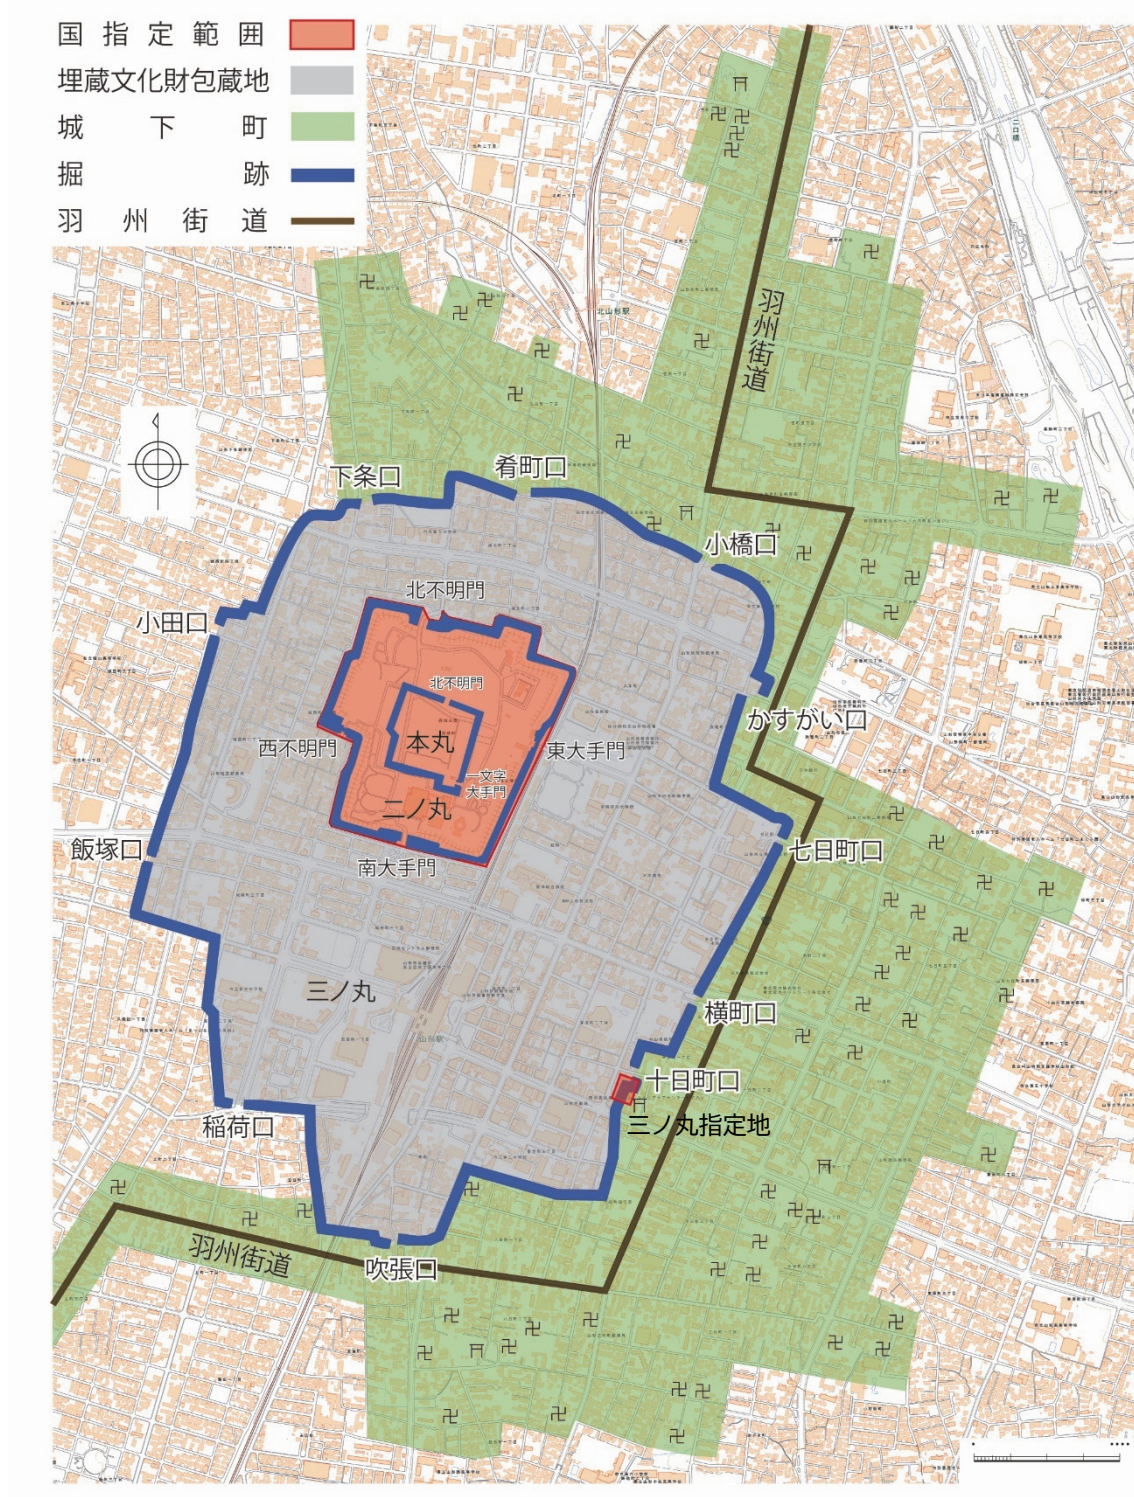
図1-1 史跡山形城跡保存活用計画の対象範囲図

本計画の直接の対象範囲は、国史跡の指定範囲とします。ただし、指定地を除く山形城三ノ丸跡の埋蔵文化財包蔵地には山形城を構成する要素が広がっており、それらの保存や活用の取り組み等についての方向性に関する検討も行うものとします。同様に、城下町範囲も山形城跡に深く関連する要素であるため、活用面等の対象地として検討を行うものとします。

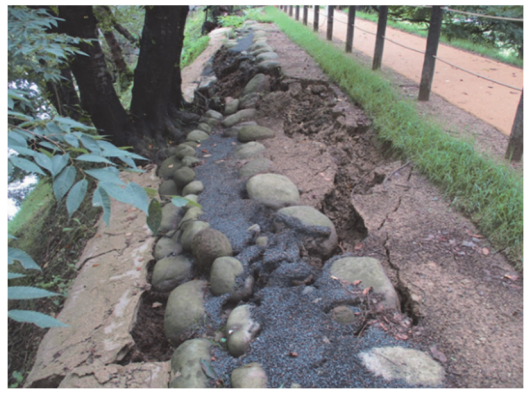
ニノ丸東土塁天端（土塀礎石列）き損状況

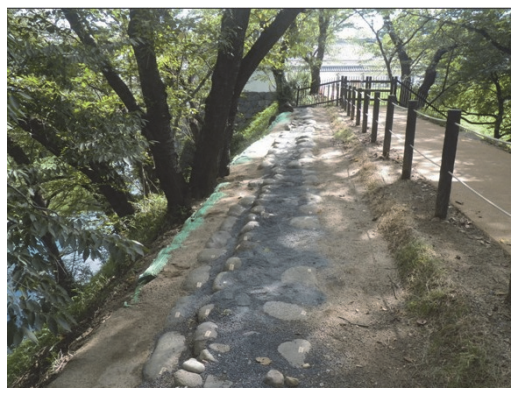
ニノ丸東土塁天端（土塀礎石列）復旧状況

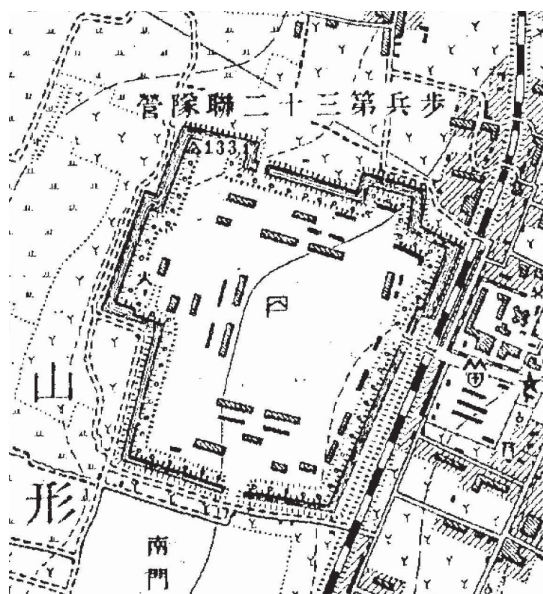
図2-16 明治34地形図より抜粋(国土地理院)

を委嘱し、土地所有者に対する買収交渉と買収に要する経費の寄付運動を行いました。買収後すぐに市の事業として本丸土塁・石垣を堀に埋め立てて更地化したほか、耕地化した土地の整理など連隊敷地の造成にあたりました。敷地の整備が一段落した後に兵舎の建設が始められ、明治30年(1897)8月上旬には一応の完成を見ています。二ノ丸東大手門は兵舎利用時も表門として活用され、軍の建物は東に向かって開口するコの字型の配置をとっています(図2-16)。

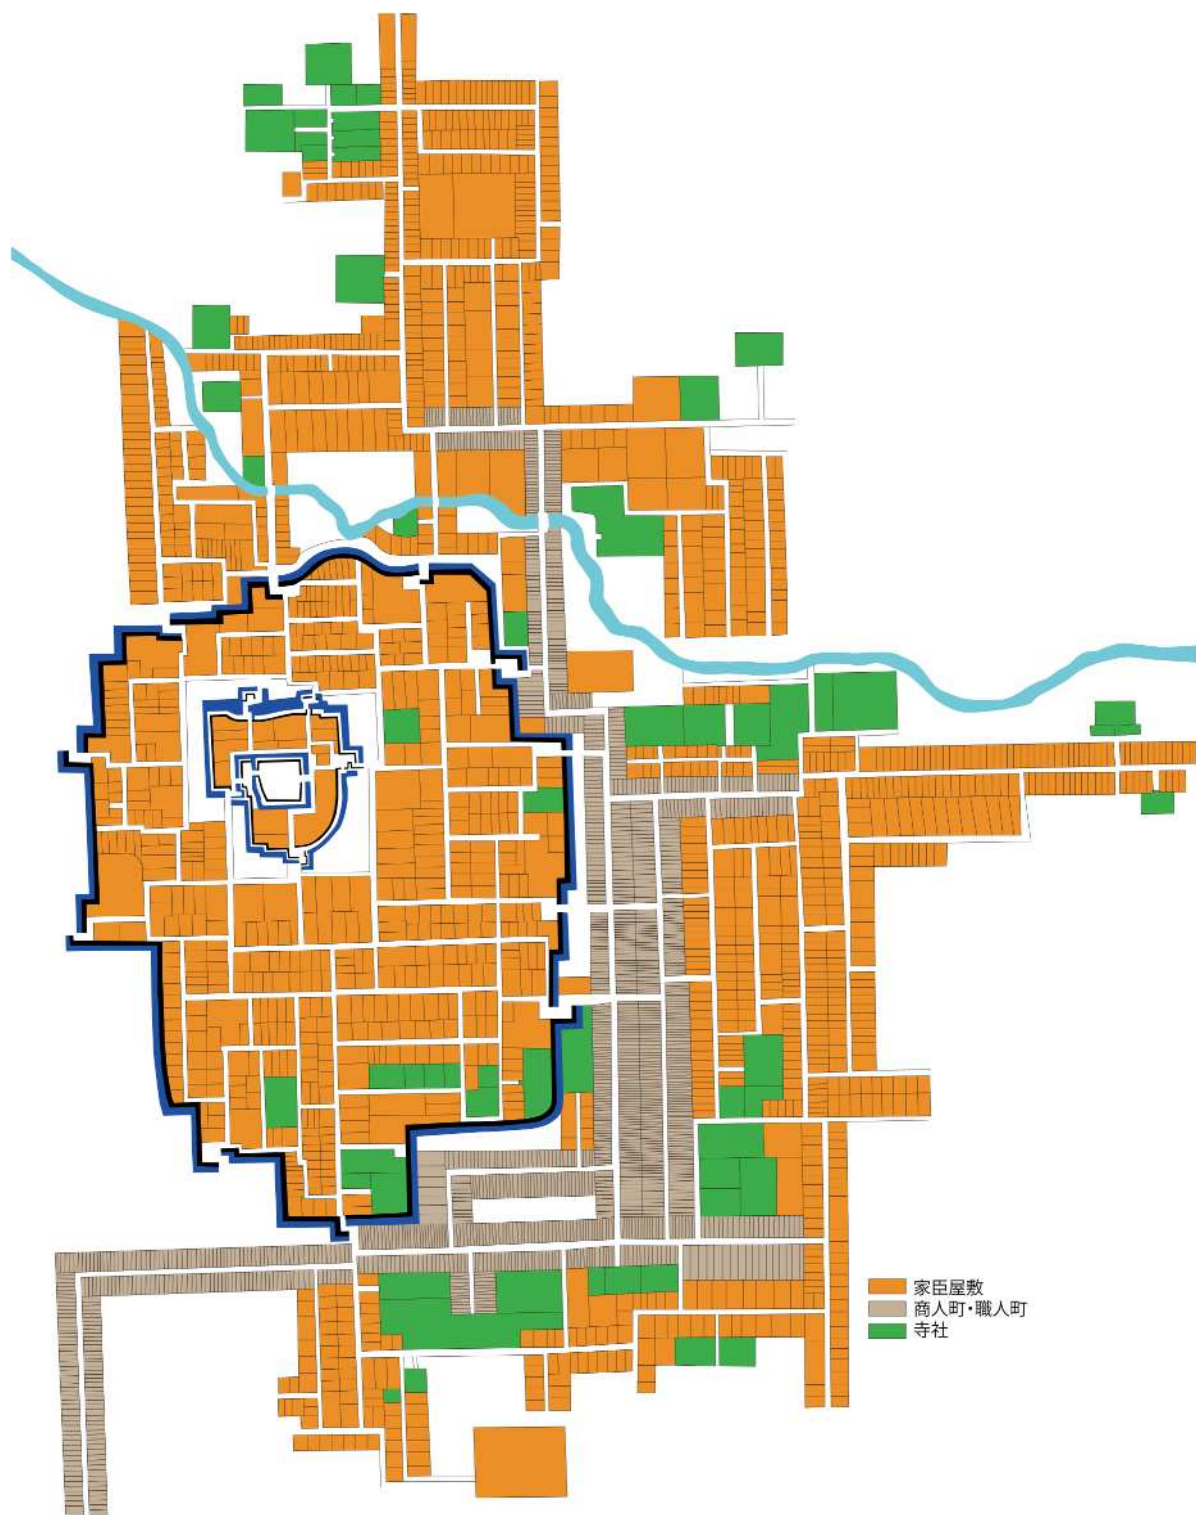
図 2 - 18 近世最上氏時代の山形城模式図

(原図：最上家在城諸家中町割図 (山形県立図書館蔵))

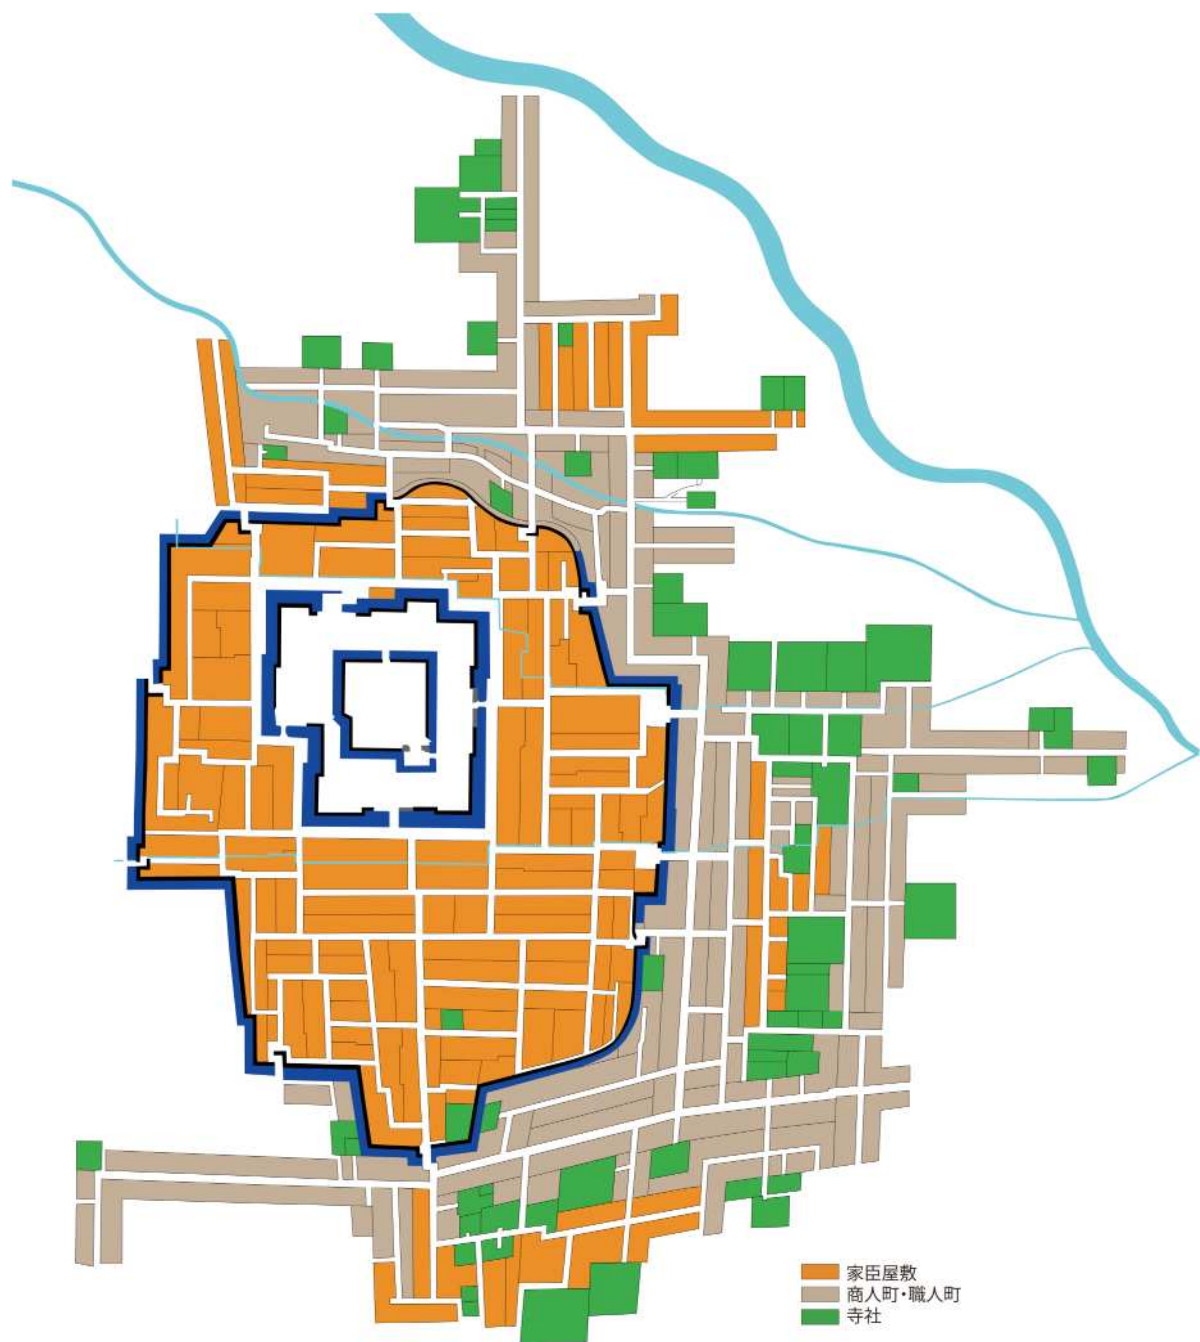
図 2 - 20 （結城）松平氏時代から（大給）松平氏時代の山形城模式図

（原図：正保城絵図（国立公文書館蔵））

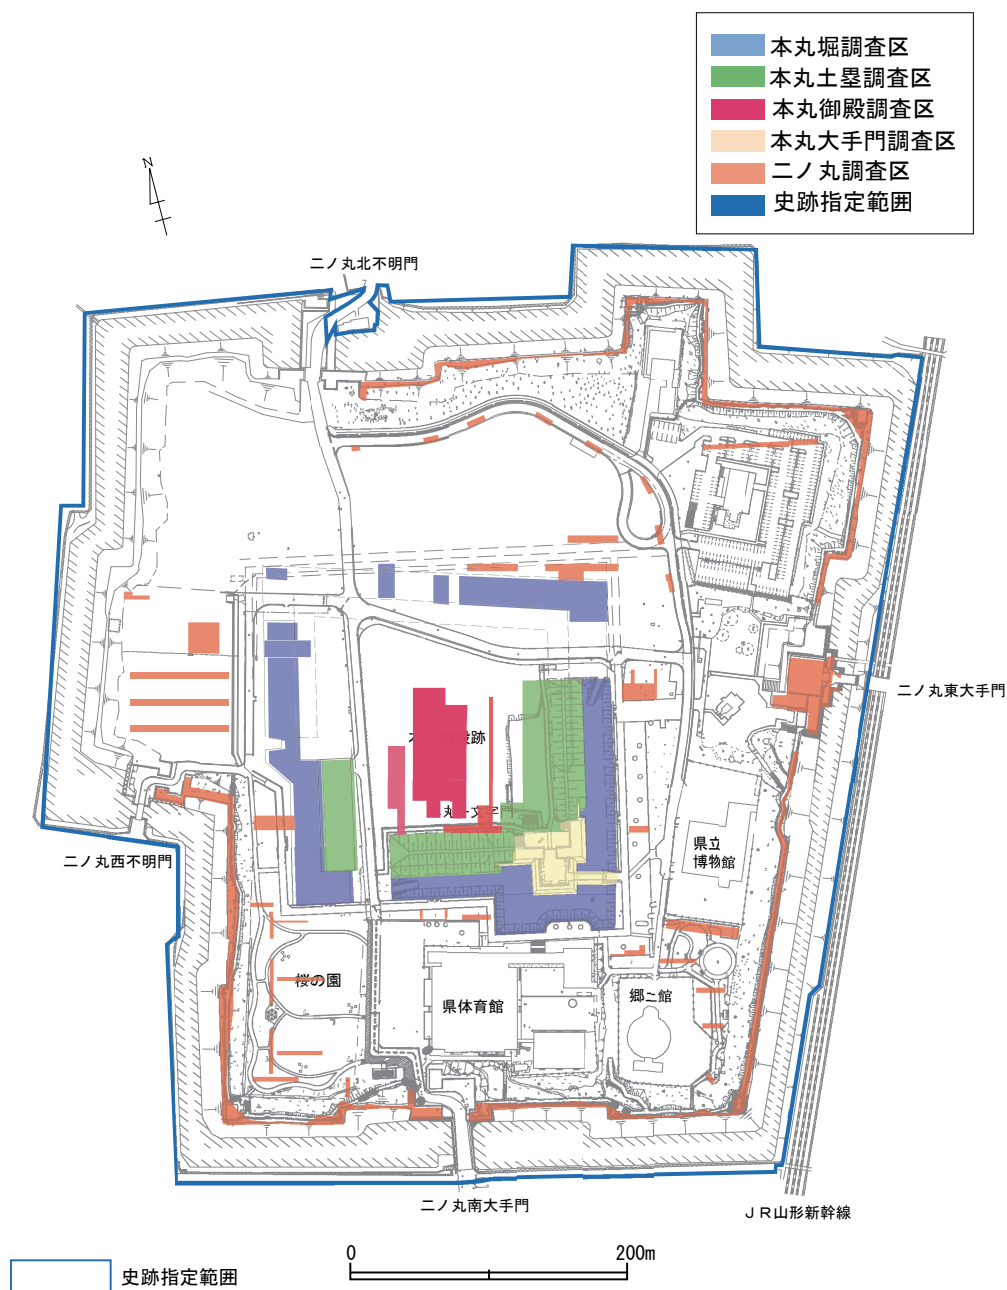
図2-24 史跡山形城跡整備関連発掘調査実施位置図

「霞城公園整備計画」の整備の基礎資料とするため、明治時代に埋め戻された本丸堀跡及

びに本丸一文字門跡のレーダー探査を実施しました。探査結果から推定された堀跡位置は、調査前に正保城絵図や地籍図等から推定した堀跡の位置とほぼ一致することが確認されました。

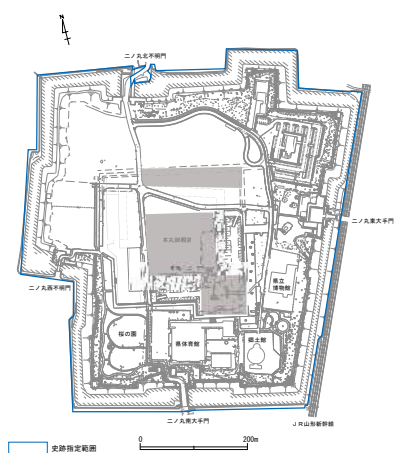
本丸一文字門石垣検出状況

本丸においても近世前期の城門及び堀土塁跡が検出されました。いずれも明治時代に破壊されているため、現地表以下の部分ですが、本丸一文字門跡は石垣・木橋跡が検出されました。本丸北不明門跡は土橋跡と石垣の一部が検出され、埋門跡では二ノ丸側の土橋跡が確認されました。本丸一文字門石垣には、絵図には現れない石垣や江戸時代における石垣修理痕跡が明瞭に残され、歴史的な変遷を確認することができました。土塁裾には護岸石垣を検出し、洗掘予防としての土木技術を窺うことができた一方、土塁法面では版築等の土砂締固めといった痕跡は認められませんでした。本丸・二ノ丸とも発掘調査では大量の瓦が出土し、建造物に係る遺物の様相が明らかになりました。概ね黒瓦から赤瓦への推移を把握したことと、最上層からは再び黒瓦の一群が出土したことで、幕末の水野氏時代には黒瓦での普請を行ったことが史実として捉えられました。近世中期の城主堀田氏の家紋瓦が鬼瓦や軒丸瓦の意匠で確認できましたが、黒瓦と赤瓦の両方があり赤瓦の導入時期についての根拠と捉えました。

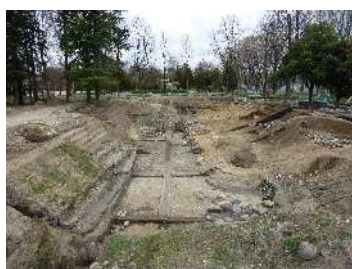
本丸西堀(南部)堀底検出状況

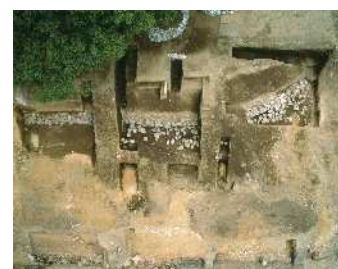
本丸西土塁中段石積遺構真俯瞰

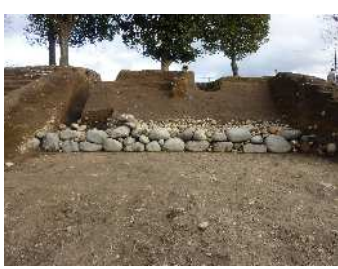
本丸西土塁中段石積遺構検出状況

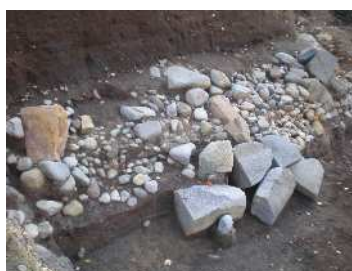
本丸西土塁埋門櫓台石垣崩落状況

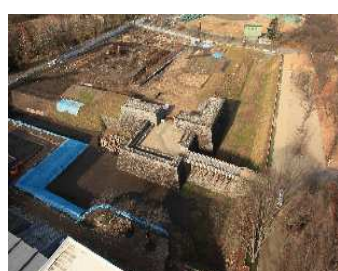
本丸一文字門復元完成及び本丸御殿跡遠景

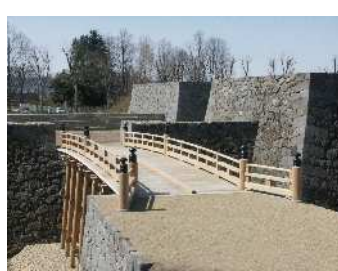
本丸一文字門大手橋復元完成

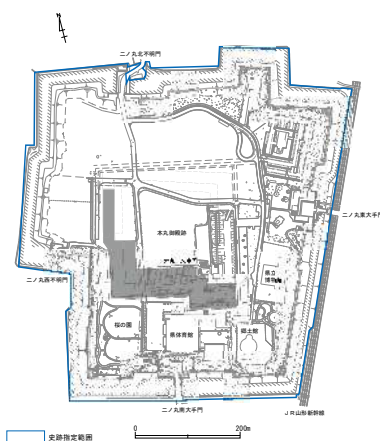
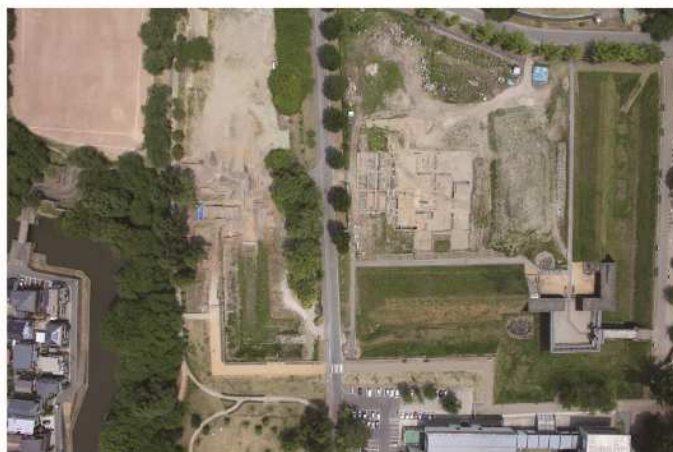
本丸御殿跡調査区全景（平成25年度）及び本丸一文字門石垣配置状況

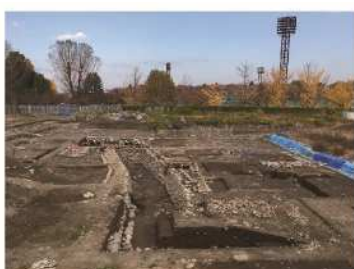
本丸御殿跡・中央堀跡検出状況

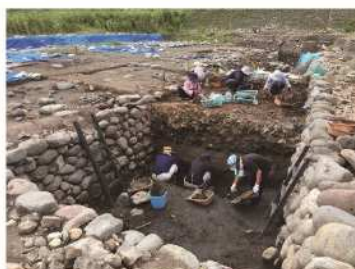
本丸御殿跡・中央堀跡検出状況

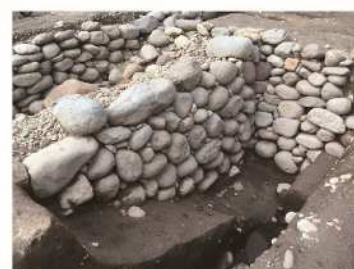
本丸御殿跡・北西石垣群検出状況

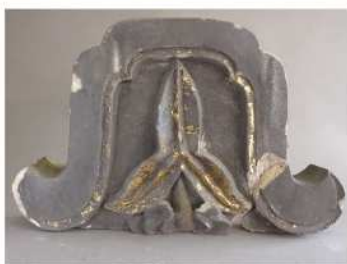
本丸御殿跡・金箔押沢瀉文鬼瓦

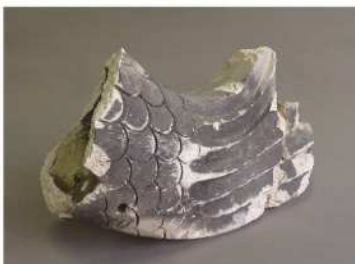
本丸御殿跡・井戸跡出土金箔鯉瓦

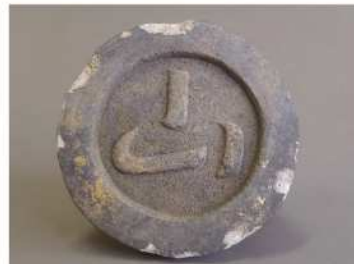
本丸御殿跡・金箔押山文軒丸瓦
